平成30年度報告書

船舶加速度・衝撃値データの統計処理等の理論化 及びその活用に関する研究

大島商船高等専門学校

一般社団法人日本海事検定協会

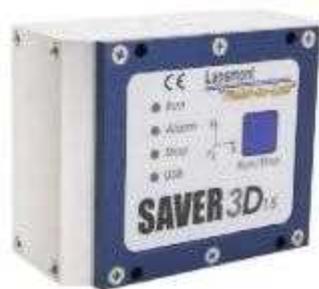
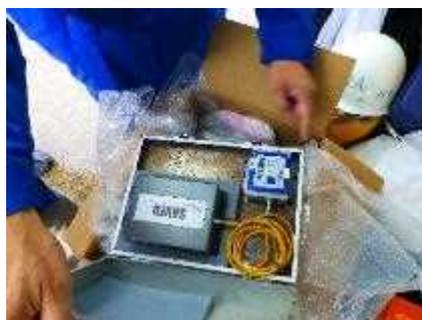
図 2-1 : 実験装置 (SAVER 3 D15)

船舶の動揺計測に使用した実験装置は米国ラスモンド社製 SAVER3D15 である。本機をメタルボックスで梱包し、保護した。そして曳航船の計 3 か所に固縛し設置した。図 1 に本機及び梱包について示す。

平成 25 年度共同研究では本機の計測性能実験を実施し、入港時などの船体動揺の際における加速度 (3 軸) 及び周波数特性を観測できることを検証済みである。また昨年度についても本機の加速度及び周波数特性を観測することができた。

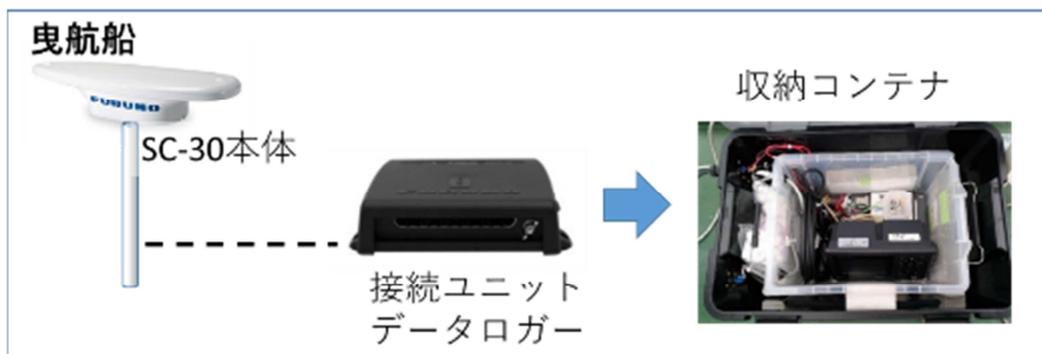
図 2-2 : 実験装置 GPS コンパス (SC-30)

次に神戸大学が所有する古野電機製の GPS コンパス、GPS スピードログを 2 台設置した。図 2-2 に GPS コンパス、図 2-3 に GPS スピードログの構成について示す。

図 2-2、図 2-3 より、曳航船側には GPS コンパスを被曳航船には、GPS スピードログを各々設置した。両装置は周期が 1Hz すなわち一秒間隔で真針路、測位時刻 (UTC)、緯度経度、対地速度 (ノット)、進行方向 (真北)、日付 (UTC)、変位の向き (EW) 船首方位、ピッチ、ロール、ヒープなどを計測できることが確認できる。そして更に本実験では、神戸大で構築された曳航船と被曳航船の遠隔監視装置のリアルタイムの受信実験も実施するために、曳航船船橋に設置されたノート PC にデータを送信するために、被曳航船側のコンテナにはブルートゥースが接続され、受信した GPS データを無線で PC に送信するような機器の構成とした。図 2-4 に曳航船と被曳航船の遠隔監視装置実験の様子を示す。

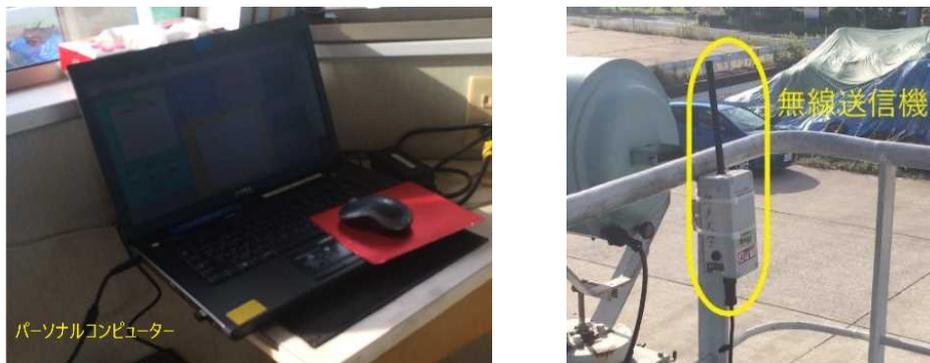
図 2-4 : 遠隔監視装置

図 2-4 より、本実験では、遠隔監視装置用のノート PC は曳航船側の主電源を利用し、計測を試みた。また曳航船側からの GPS データは図のような無線装置を介して受信しリアルタイム計測を実現した。

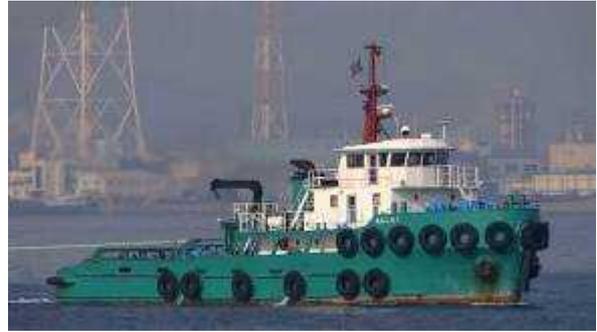
図 2-5：曳航船

実験船舶について、図 2-5 に曳航船、2-6 被曳航船の外観を示す。また表 2-1、2-2 に各船の要目を示す。

曳航船 くろしお丸 要目	
全長	33.13m
幅（型）	8.50m
深さ（型）	4.4m
総トン数	99 トン

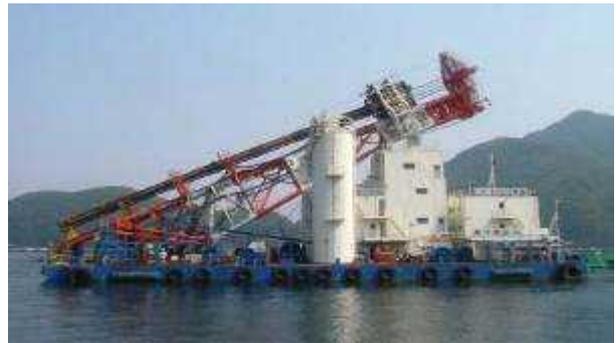
図 2-6：被曳航船

被曳航船 DCM 8 号 要目	
全長	48.00m
幅（型）	22.50m
深さ（型）	3.5m
喫水	1.5m

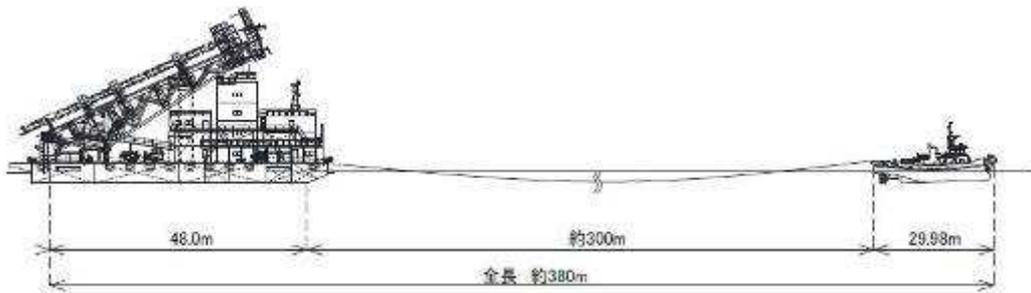
図 2-7：曳航船・被曳航船の配置

図 2-7 に曳航船・被曳航船の配置を示す。図より被曳航船を曳航船で境港から鳴尾浜まで曳航する。曳航索はブライドルワイヤー、クッションロープ、ワイヤーロープの 3 種で構成し、2 船の間隔は約 300m を維持する。ただし港内など狭い水域においては全長を 200m 未満として航行する。

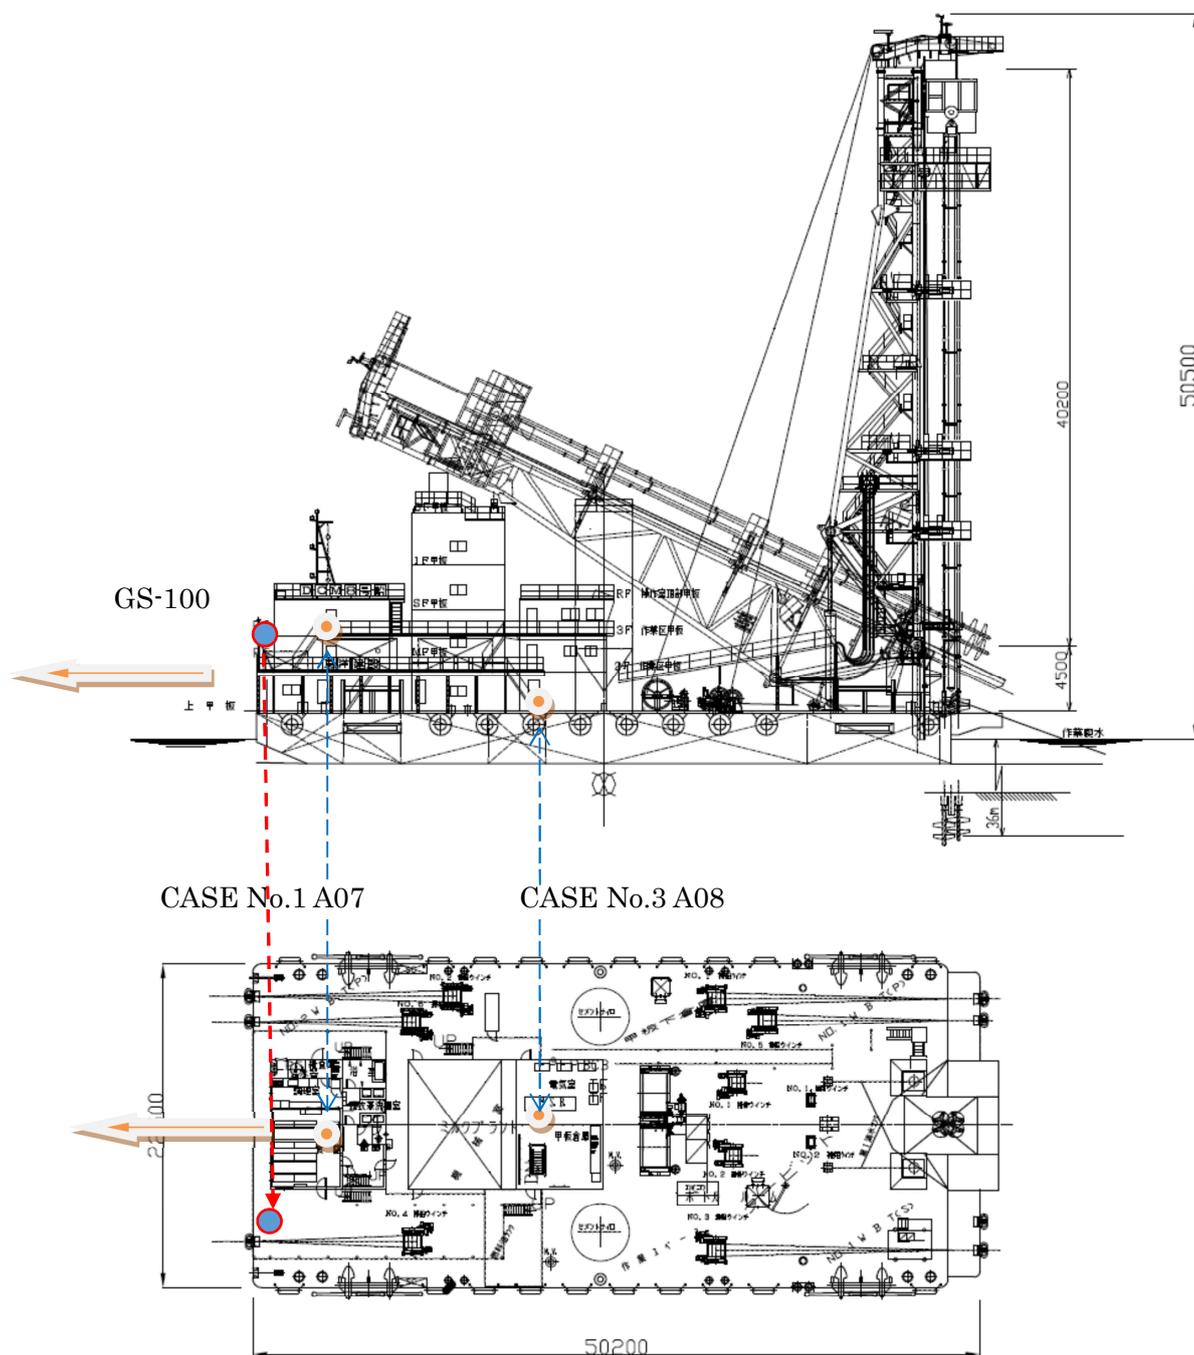
図 2-8 : 被曳航船の実験装置の配置

図 2-8、図 2-9 より、実験装置の加速度計は、被曳航船に 2 機 (No.1,3) 曳航船に 1 機 (No.2) 計 3 機を設置した。GPS コンパスは曳航船の船橋裏ファンネル後部左舷側、GPS スピードログは被曳航船の前部左舷側フライングデッキ下に備え付けた。

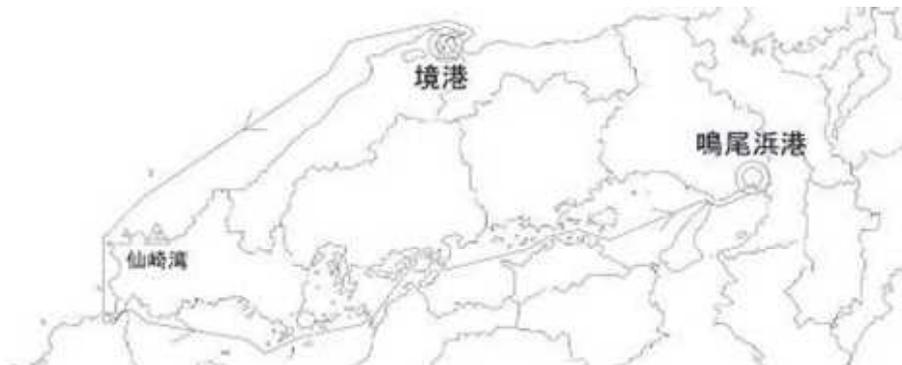
図 2-10 : 航路の概要

図 2-10 より、実験の航路は、鳥取県境港を出港し、関門海峡を通過、瀬戸内海に入り、西宮市鳴尾浜に入港する航海である。次に表 2-3 に回航計画を示す。

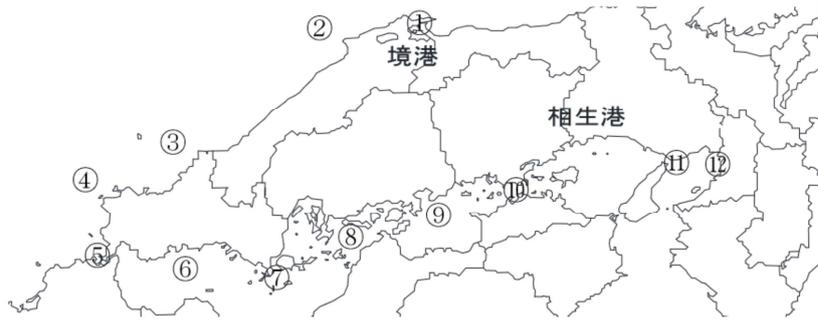
図 2-11 : 気象観測場所

次に表 2-5 に 1 回目の気象・海象データ、そして図 2-11 に観測場所を示す。

日付	位置	時間	天候	風向	風速 m/s	波高 m	視界	速力
①	7月30日	境港曳航開始	0800	晴	East	4	-	良好	4.5
②	7月30日	日御碕	1600	晴	NE	6	1	良好	5
③	7月31日	高山岬	0800	晴	NE	5	1	良好	4
④	7月31日	川尻岬 北東3海里	1600	晴	East	2	1	良好	4
⑤	8月1日	関門橋	0800	晴	East	5	0.5	良好	5
⑥	8月1日	防府沖	1600	晴	East	5	0.5	良好	3.5
⑦	8月2日	沖家室島	0800	晴	East	2	0.5	良好	3
⑧	8月2日	菊間沖	1600	晴	West	1	0.5	良好	3
⑨	8月3日	福山沖	0800	晴	SW	3	0.3	良好	3
⑩	8月3日	日比沖	1600	晴	West	2	0.3	良好	4
⑪	8月4日	須磨区沖	0800	晴	West	1	0.5	良好	3
⑫	8月4日	鳴尾浜	1500	晴	West	6	0.5	良好	3

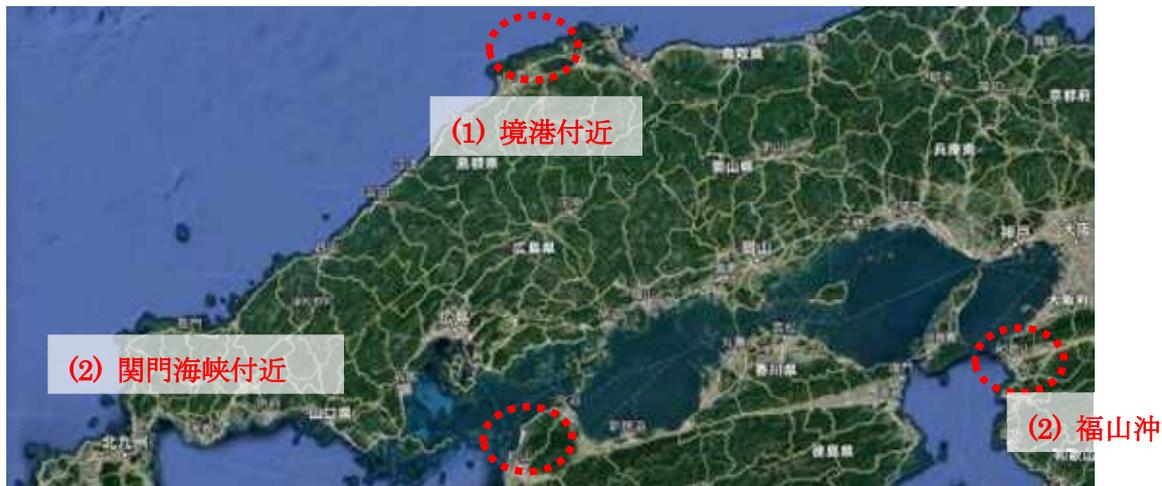
図 3-1 : 解析対象エリア

前項に述べた通り、本実験海域においては、全日快晴で風も弱くまた風向も一定方向からの風が多かった。また波高については、全て 1m 以下となり、海面状態は非常に穏やかであった。その為、前報告書のように、気象別・風向別に解析することは困難である。また曳航船の速度は、3~5 ノットで安定しているため、本研究では、外洋、狭水道、内海の海域別における船体動揺および加速度の差異を述べる。図 3-1 に解析対象エリアを示す。

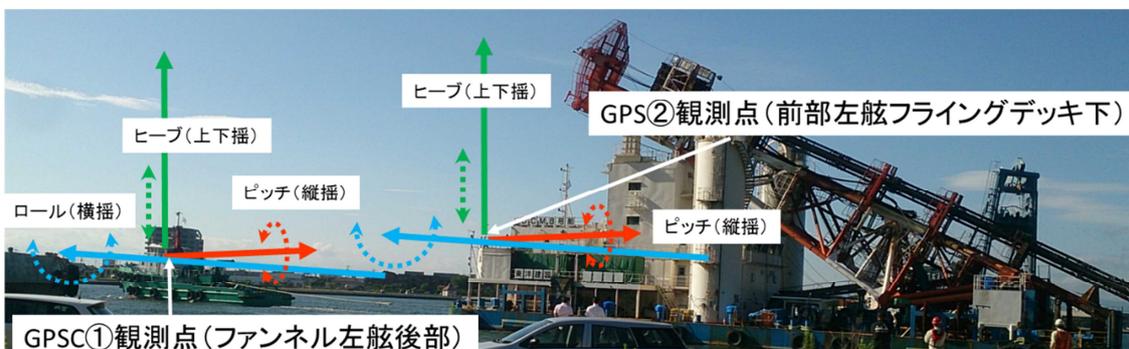
図 3-2 : 船体の 3 次元動揺

GPS 装置では、Pitch ; X 軸回転運動、Roll ; Y 軸回転運動、Heave ; Z 軸上下移動が計測可能である。図 3-2 に船体の 3 次元動揺について示す。船舶の真針路に対して、風浪を受ける場合、風上から来る波の影響や風圧抵抗により、三軸の何れかには作用し、回転運動や移動に変化が見られる。

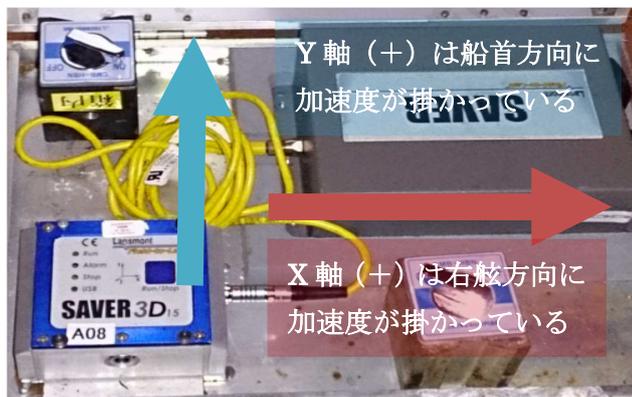
図 3-3 : 加速度計の軸方向

また加速度計の3軸の方向について、図 3-3 に示す。図 3-3 より Y 軸の正は船首方向の加速度を示し（青矢印） X 軸の正は右舷方向の加速度を示す（赤矢印）すべて同じ座標軸となる

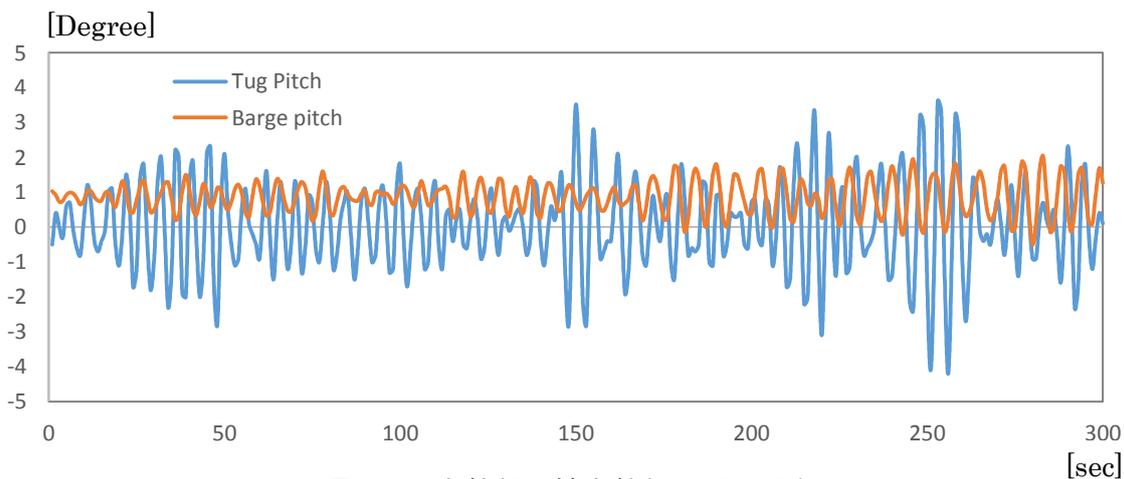
図 4-1 : 曳航船・被曳航船のピッチ角

図 4-1 に曳航船・被曳航船のピッチ角、図 4-2 に曳航船・被曳航船のロール角、そして図 4-3 に曳航船・被曳航船のヒープ変位の結果を示す。なお図中の青線は曳航船、橙線は被曳航船のデータを示す。縦軸はピッチ、ロールは角度（度）そしてヒープは変位（m）を表しており、データ長さは 5 分間である。

図 4-1 より、波高が 1m と穏やかな状態ではあったが、日本海側からのうねりの影響もあり曳航船の縦揺れ最大値は 4 度以上と大きな値となった。しかし被曳航船の縦揺れは、1 度（船首方向）を中心として、1 度程度の振幅となり、安定していた。

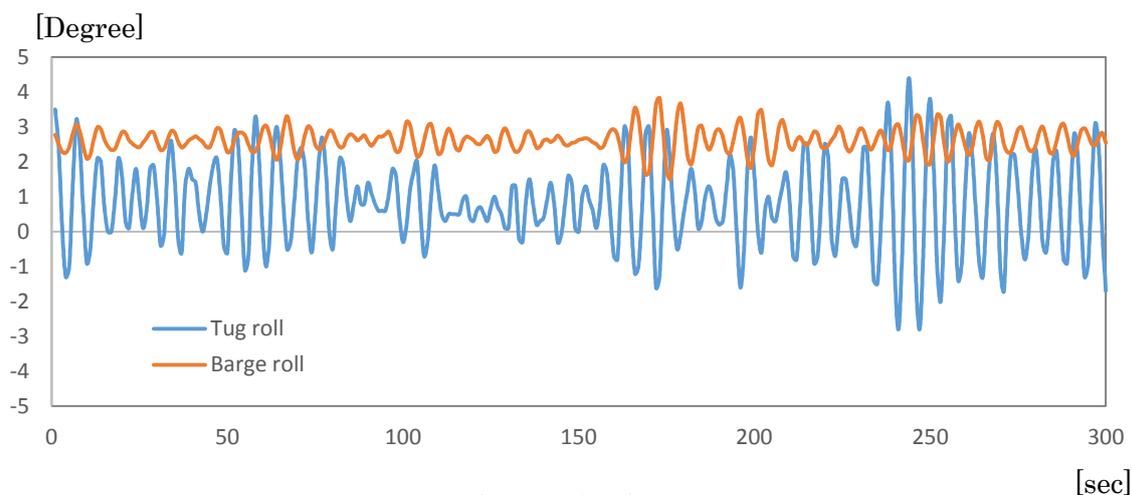
図 4-2：曳航船・被曳航船のロール角

図 4-2 より、横揺れについては、曳航船は 1 度（右舷方向）を中心として最大で 2 度程度の振幅であった。また被曳航船の横揺れは 2.5 度付近を中心に 1 度以内の振幅と安定していた。

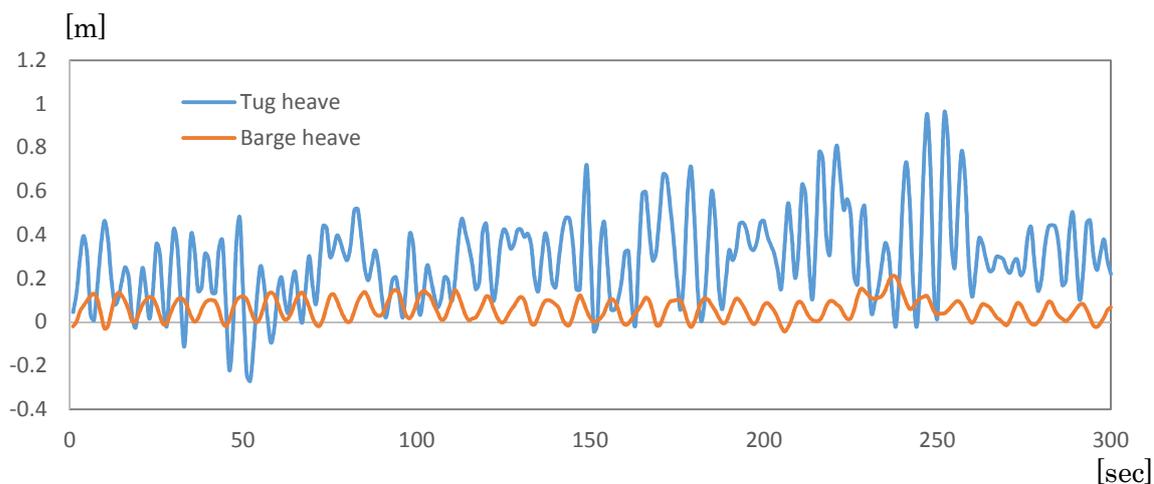
図 4-3：曳航船・被曳航船のヒープ変位

図 4-3 より、上下変位については、曳航船は不規則な 1m 以内で不規則な変位が生じている。しかし被曳航船は 10cm 程度上下変位と非常に安定している。

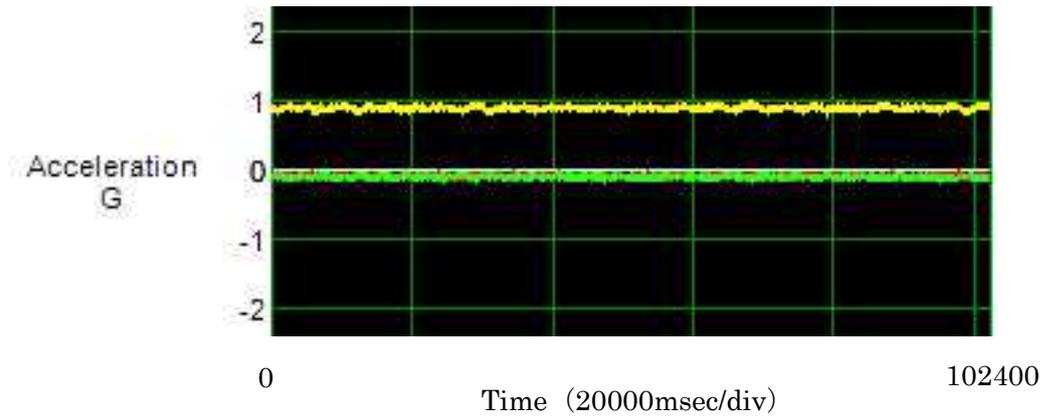
図 4-4 : 外洋における振動 (No.1 加速度計)

次にこのエリアの加速度計の計測結果を示す。図 4-4 に No.1 加速度計による振動の結果、図 4-5 に No.2 加速度計による振動の結果、そして図 4-5 に No.3 加速度計による振動の結果を示す。なお図中の赤色波形は舷方向（X 軸方向）、緑色は船首方向（Y 軸方向）、黄色は上下方向（Z 軸方向）の加速度の変化を示す。時間軸は約 5 分である。また 2 章でも示した通り No.1 加速度計は被曳航船の作業区甲板の食堂付近に、No.3 加速度計は上甲板の電気室付近にそして No.2 加速度計は曳航船の船橋に設置した。

図 4-4 より、No.1 加速度計の上下振動は 1G を中心に小刻みに揺れているが、振幅は小さい。また船首・舷方向においても振動は殆ど無い。次に図 4-5 に No.2 加速度計の結果を示す。

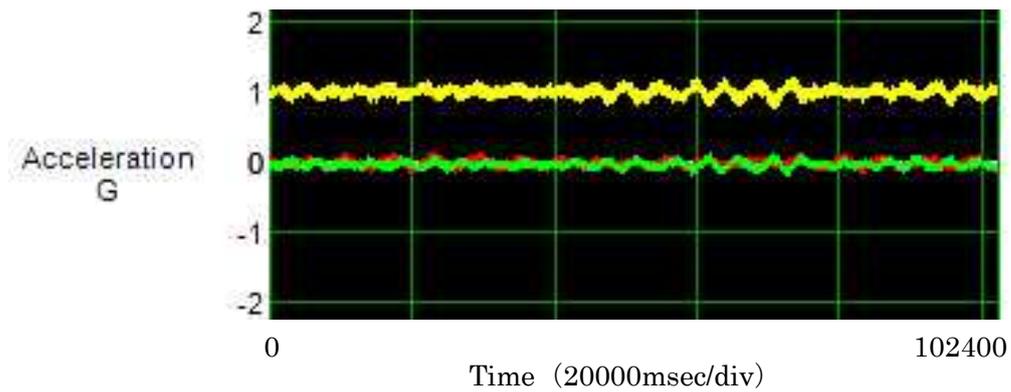
図 4-5 : 外洋における振動 (No.2 加速度計)

図 4-5 より、上下方向の振動は不規則に激しく振動している。上下振動とシンクロし船首方向の振動も大きくなっている。また半周期ずれて舷方向の振動も大きくなっていることが分かる。次に図 4-6 に No.3 加速度計の結果を示す。

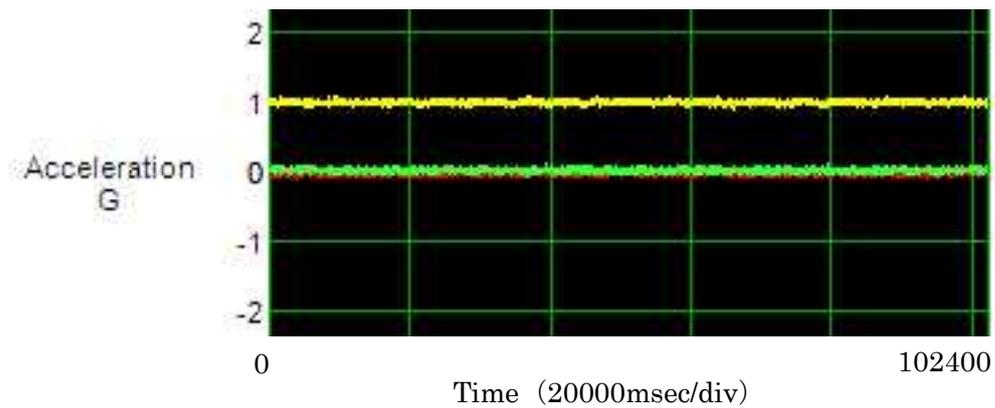
図 4-6：外洋における振動（No.3 加速度計）

図 4-6 より、No.1 加速度計の上下振動の振幅は非常に小さい。また船首・舷方向においても振動は殆ど無い結果となった。

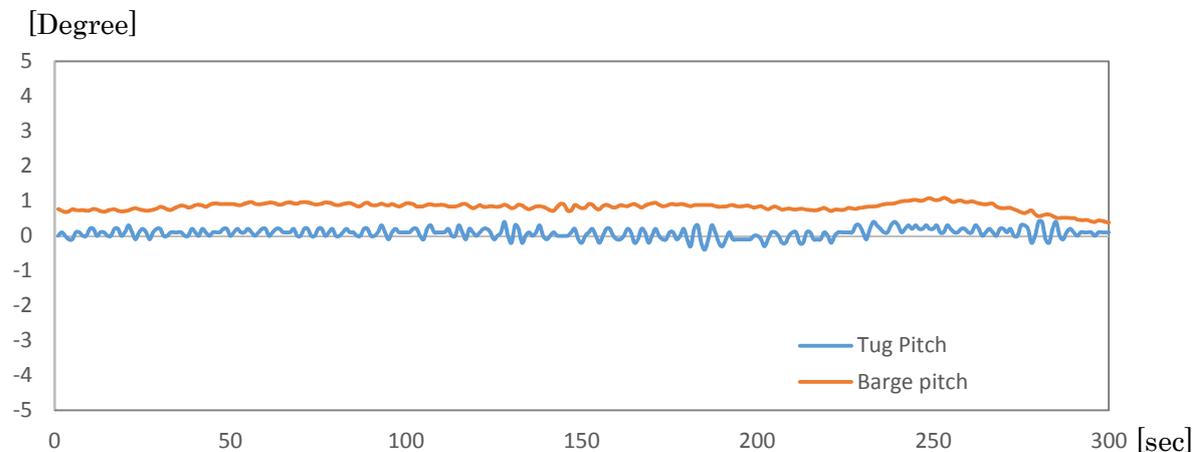
図 4-7：曳航船・被曳航船のピッチ角

図 4-7 より、狭水道エリアの縦揺れは曳航船、被曳航船ともに 1 度以内収まり、非常に安定していた。次に図 4-8 に曳航船、被曳航船のロール角を示す。

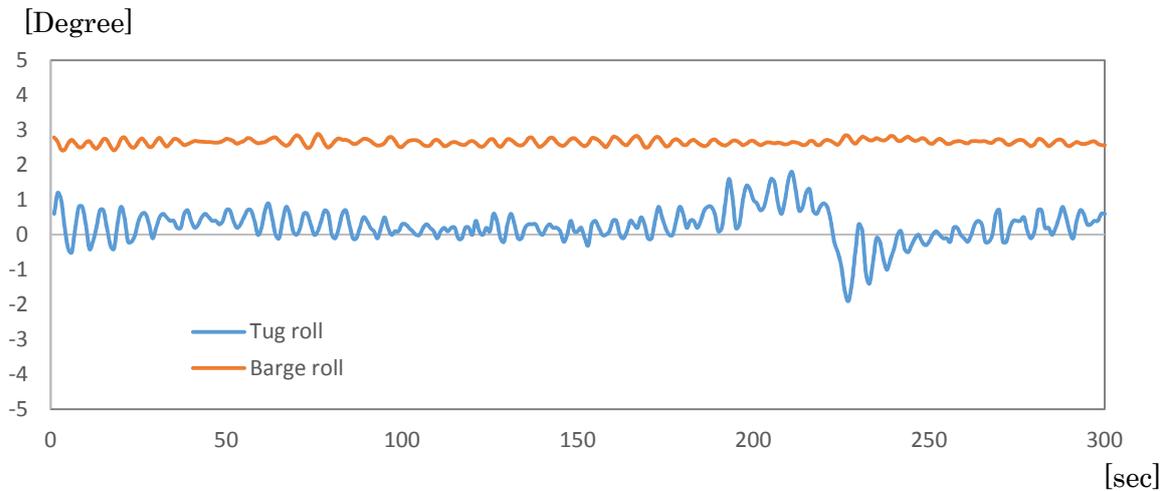
図 4-8：曳航船・被曳航船のロール角

図 4-8 より、被曳航船の横揺れは殆ど動きが無いが、曳航船の横揺れは不規則である。観測地点は関門大橋を通過し、門司区を通過する辺りでこまめな変針があった場所である為と推測する。

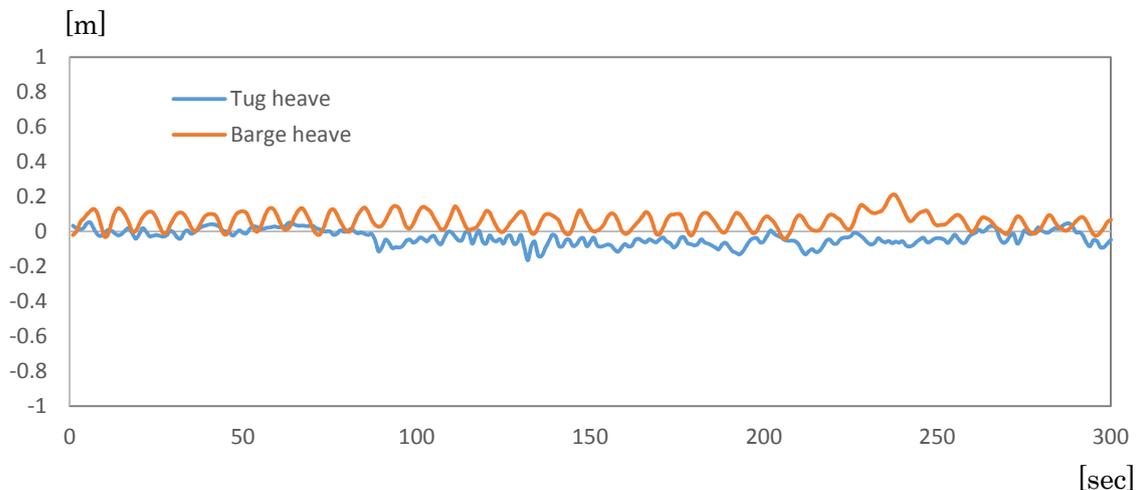
図 4-9：曳航船・被曳航船のヒープ変位

図 4-9 より、曳航船、被曳航船の上下変位についてもほとんどない状態であった。ピッチ角、ロール角に 250 秒付近で変化が見られたが、これは変針が原因である。次に図 4-10 に No.1 加速度計の結果を示す。

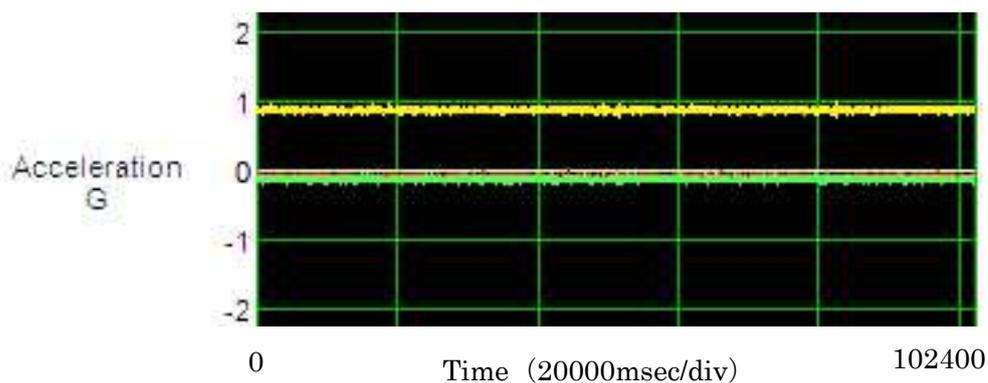
図 4-10：狭水道における振動（No.1 加速度計）

図 4-10 より、No.1 加速度計の上下振動の振幅は非常に小さい。また船首・舷方向においても振動は殆ど無い。次に図 4-11 に No.2 加速度計の結果を示す。

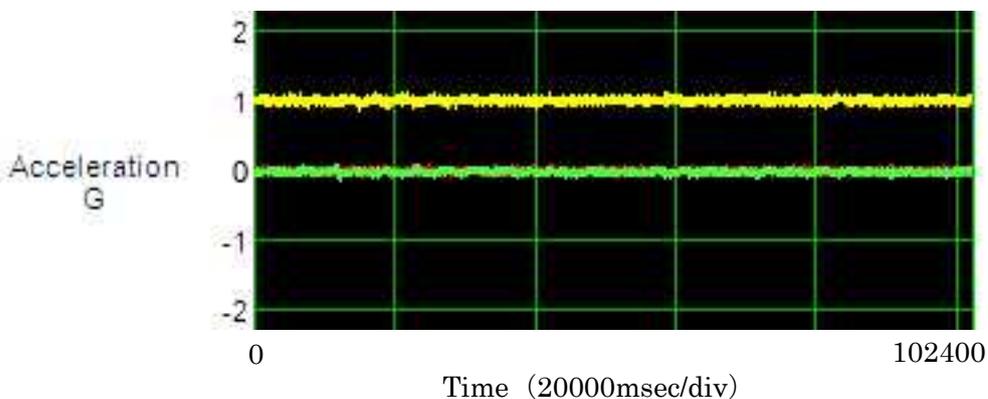
図 4-11：狭水道における振動（No.2 加速度計）

図 4-11 より、No.2 加速度計の上下振動の振幅は No.1 と No.3 に比べると多少は大きい。また船首・舷方向の振動も同様である。次に図 4-12 に No.3 加速度計の結果を示す。

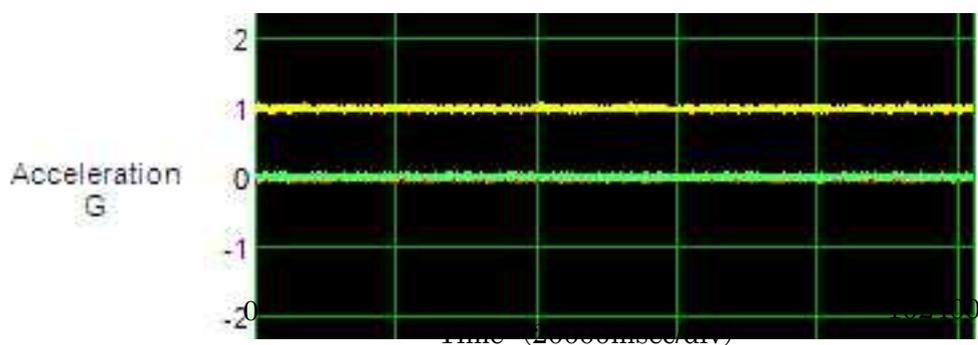
図 4-12：狭水道における振動（No.3 加速度計）

図 4-12 より、No.1 加速度計の結果同様、上下振動の振幅は非常に小さい。また船首・舷方向においても振動は殆ど無いという結果となった。

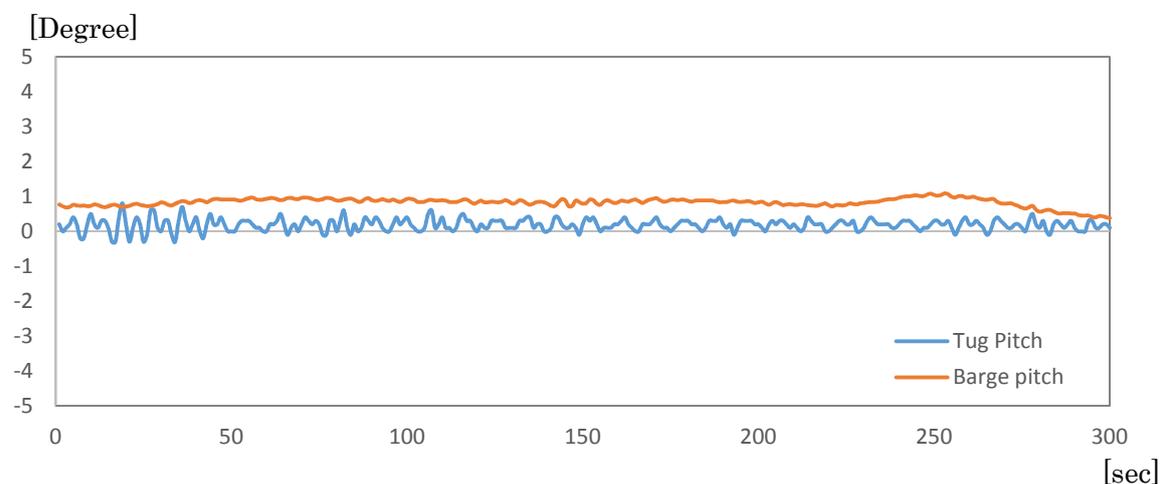
図 4-13 : 曳航船・被曳航船のピッチ角

図 4-13 より、曳航船の縦揺れおよび被曳航船の縦揺れは殆ど無く安定していた。次に図 4-14 に曳航船・被曳航船のロール角を示す。

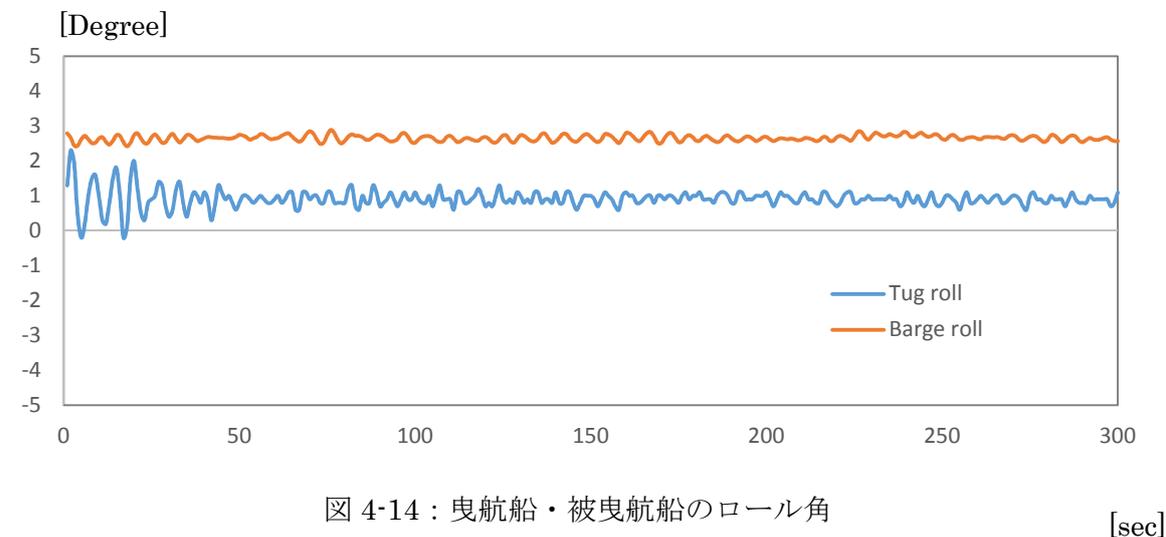
図 4-14 : 曳航船・被曳航船のロール角

図 4-14 より、0 秒付近に曳航船の横揺れが 1 度前後見られるが、この付近は変針も無い為、海面状況の変化（潮目など）による一時的なものと考えられる。また被曳航船の横揺れは殆ど無かった。次に図 4-15 に曳航船・被曳航船のヒープ変位を示す。

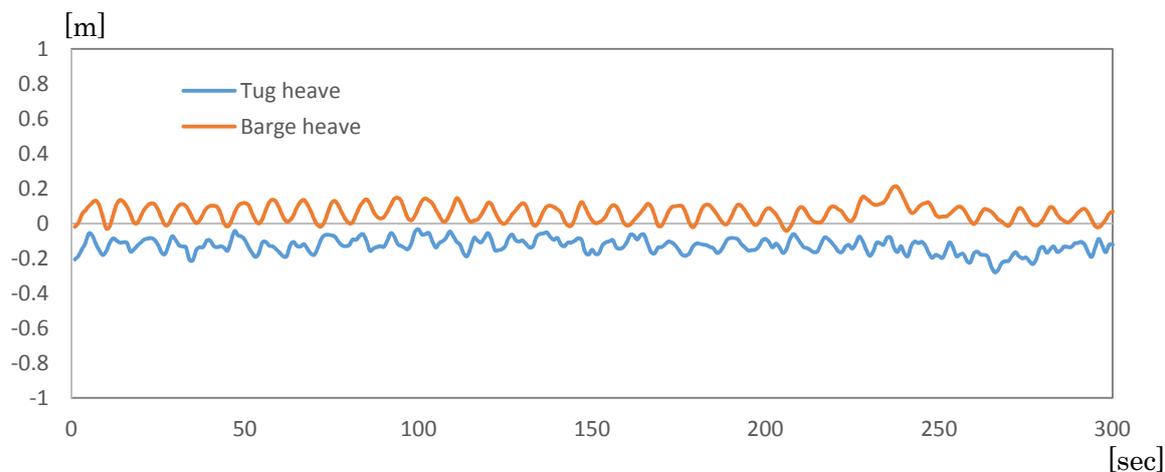
図 4-15：曳航船・被曳航船のヒーブ変位

図 4-15 より、内海における上下変位は、他のエリア同様に 10cm 程度の変化しかなく、安定していることが伺えた。次に図 4-16 に No.1 加速度計の結果を示す。

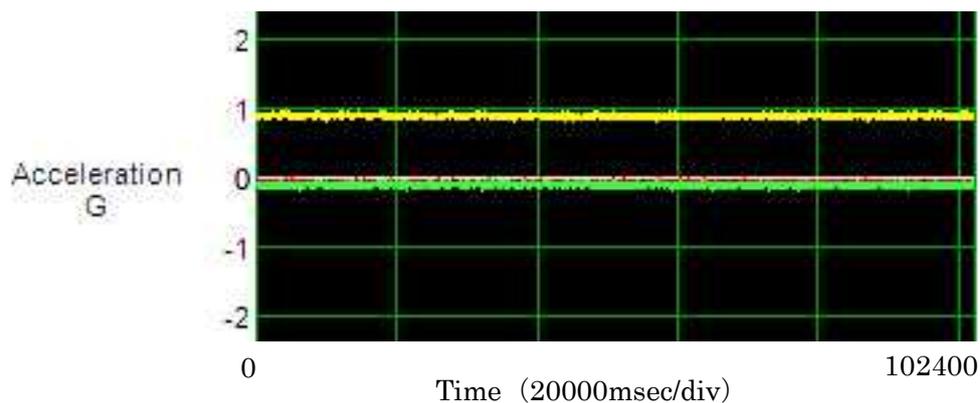
図 4-16：内海における振動（No.1 加速度計）

図 4-16 より、No.1 加速度では、他の結果同様、上下振動の振幅は非常に小さい。また船首・舷方向においても振動は殆ど無い。次に図 4-17 に No.2 加速度計の結果を示す。

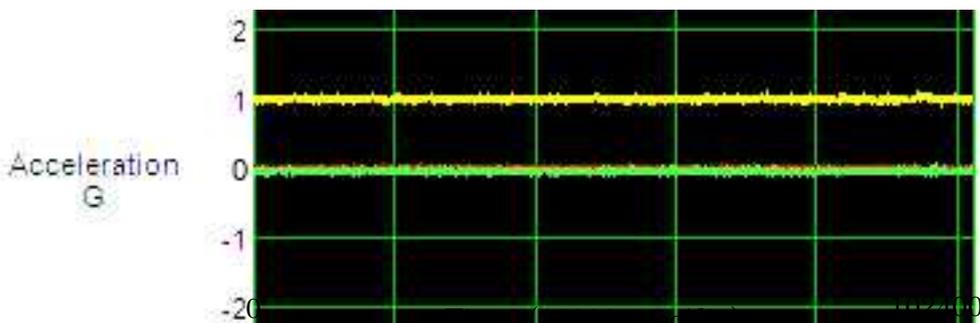
図 4-17：内海における振動（No.2 加速度計）

図 4-17 より、No.2 加速度計の上下振動の振幅は No.1 と No.3 に比べると多少小刻みに変化していることが分かる。また船首・舷方向の振動は同様である。最後に図 4-18 に No.3 加速度計の結果を示す。

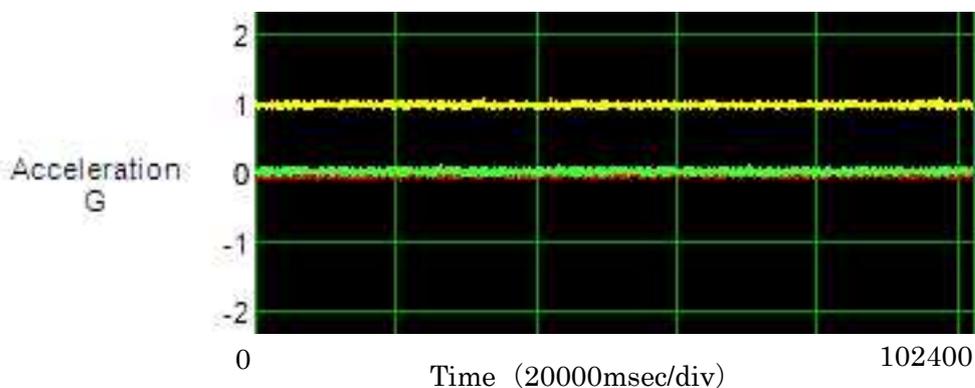
図 4-18：内海における振動（No.3 加速度計）

図 4-18 より、No.1 加速度計の結果と同様、上下振動の振幅は非常に小さくなった。また船首・舷方向においても振動は殆ど無いという結果となった。

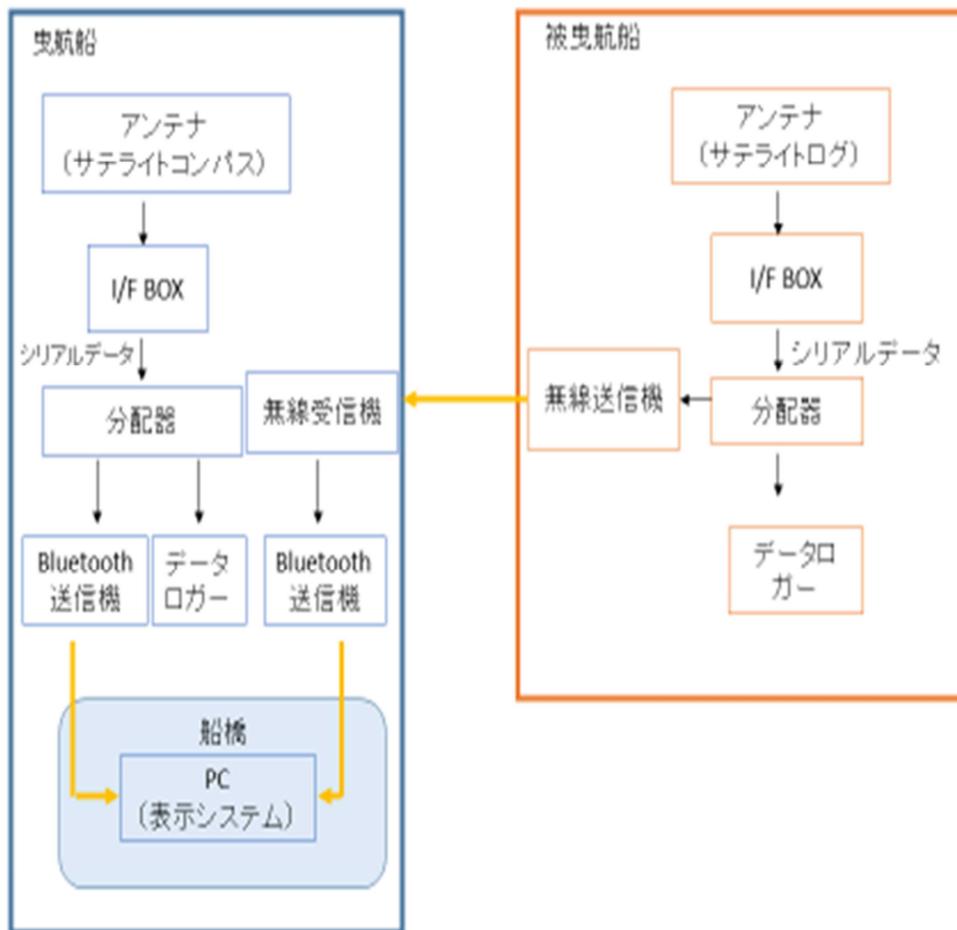
図 5-1： ハードウェア構成図

図 5-1 に示す機器構成で GPS データを処理する。まず、曳船及び被曳航船に GPS アンテナを設置する。各々の GPS 受信情報は GPS コンパス (ログ) の I/F でシリアルデータとして処理され、分配器を通し、データロガーに記録される。記録されたデータは情報表示プログラムのシミュレーションに使用する。被曳航船上では、分配器を通ったデータは無線送信機を介して曳船側の受信機で受信する。曳船上では、受信した被曳航船のデータ及び曳船上の分配器を通ったデータを、それぞれ Bluetooth 送信機で船橋内の PC に送信する。最後に Lab View により作成したプログラムによってデータを処理し、必要な情報を船橋の PC 画面上に表示する。

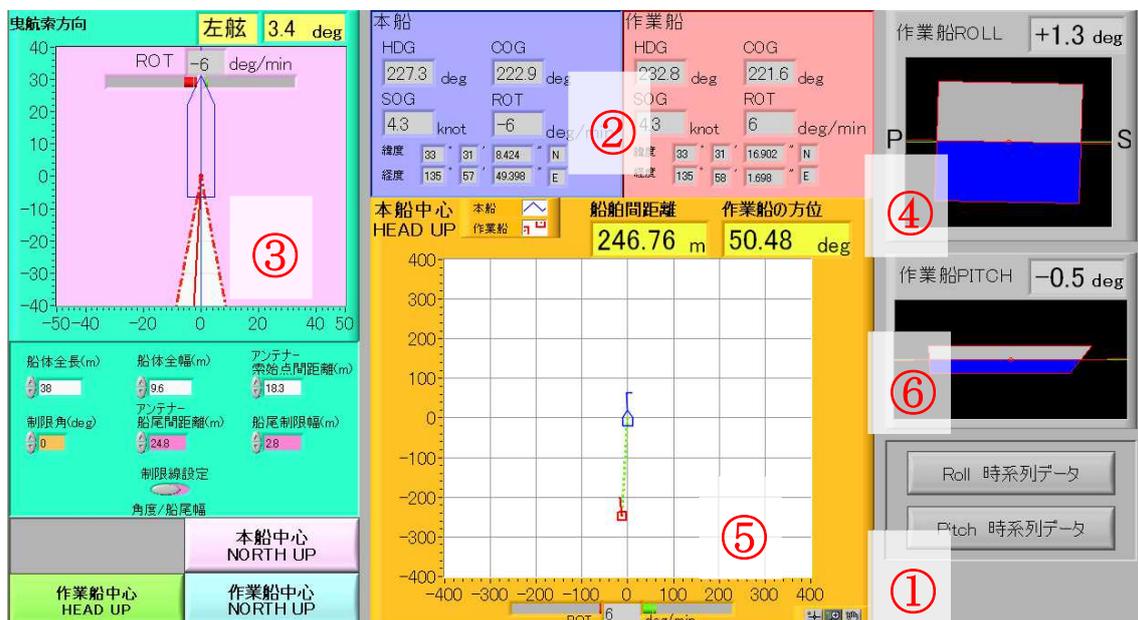
図 5-3：メイン画面

昨年度作成した表示器のメイン画面を図 5-3 に示す。

- ①基本情報表示、②位置関係図（曳航船中心 Head UP 表示）、③曳航索伸出方向図
- ④ロール角表示器 ⑤ピッチ角表示器

シリアルデータから抽出した数値をそのまま表示している。表示項目は曳船、被曳航船共に HDG、COG、SOG、ROT、PITCH、POSITION の 6 項目である。

曳船及び被曳航船の座標情報から二船間の位置関係を算出しプロット表示する。各船の SOG ベクトル、回頭角速度を表示させることで位置関係のみならず 2 船の航行の様子が観測できる。曳索は過剰な張力を加えないために弛ませているが、弛ませすぎると索が海底に接触し危険である。2 船間の距離が分かれば、2 船間距離と曳索の伸出長を比較することで、曳索の弛み具合が推測しやすくなる。航行中最も使用頻度が高いと思われる曳船中心を中心とした Head UP 表示をメイン画面中央に配置した。

変針時に曳索の伸出角度は大きく変化する。その角度が大きくなると曳索のガイドからの滑落や構造物の破損等が懸念される。それを防ぐために、あらかじめ曳索伸出制限角を設定し、その範囲内に曳索があることを監視する表示器である。制限角の設定は曳船のデータを入力することで各種船舶に対応できる。

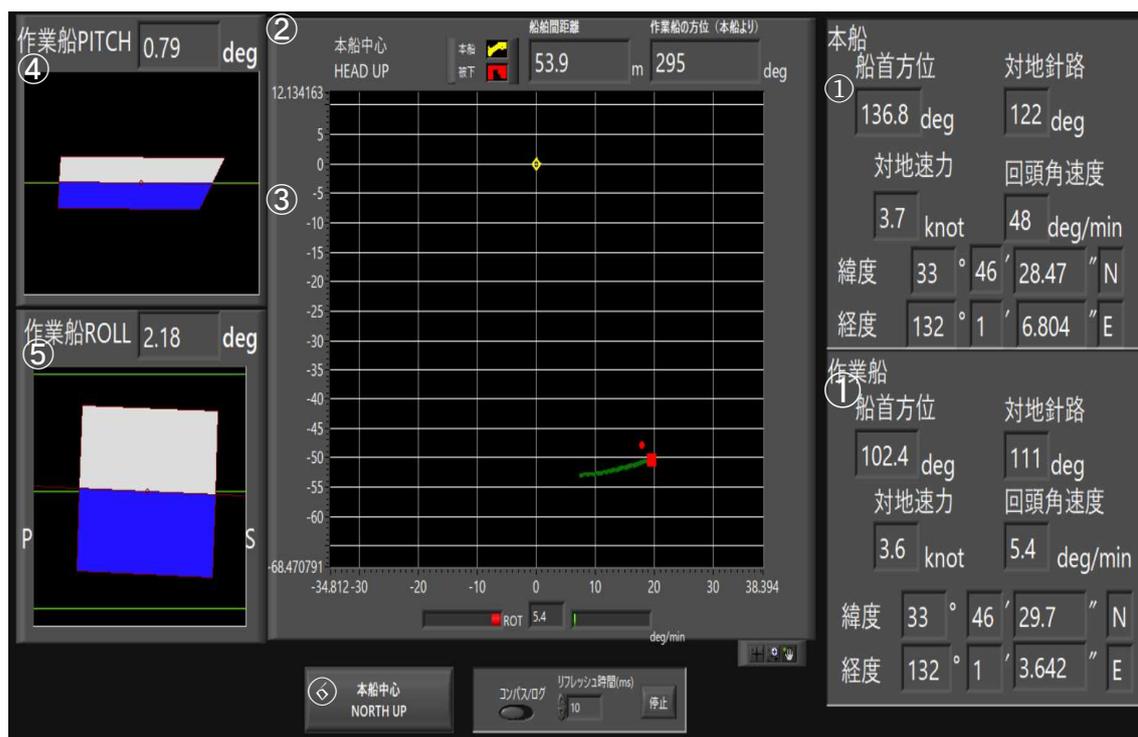
図 5-4 : 表示システムレイアウト

- ① 曳航船、被曳航船の運航情報（船首方位、対地針路、対地速力、緯度経度、回頭角速度）
- ② 位置関係図(HEAD UP)
- ③ 被曳航船舶の運動の軌跡表示（位置関係図に搭載）
- ④ 被曳航船舶の ROLL 角表示器
- ⑤ 被曳航船舶の PITCH 角表示器
- ⑥ 位置関係図（NORTH UP）

レイアウトで特に考慮したことは夜間、暗闇の中での使用である。昨年度のシステムは見間違い防止を考慮した配色でできる限り見やすく作られていたが、明るい色が多くあり、夜間の使用には不適切であると判断し、今回のシステムでは一般的なレーダーの配色とレイアウトを参考に黒を背景に、文字情報を緑色で表示させるようにした。

関門海峡を航行している時間のデータをシステム上で表示させたところ直進しているときは被曳航船が曳航船のほぼ船首尾船上にあり操船には問題ないが、大角度変針を行う場面になると大きく船首尾船から左右にずれていた。この時の左右のずれの距離も正確に見ることができるため、操船の補助に使用できると考えられる。無線送信機の不具合に関しては実験を行う前に大学の屋上で装置の設置を行っており、その際は正常に動いていたのでそのまま実験に使用した。しかし、その際は近距離で使用しており遠距離での動作確認を行っていなかつたために気づくことができなかつた。

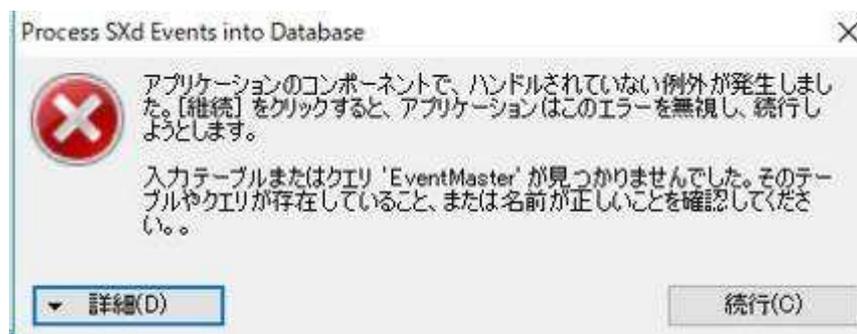
図 3 : エラーメッセージ

エラーを無視して、解析画面に進み終了し、Analysis View – Event table 図 3 の様なメッセージが出る。

エラーメッセージの「続行」を押しても進むことは出来ない。またこのメッセージが出るとアプリケーション自体がフリーズしてしまうため、強制終了しなくてはならなくなる。さらに、このエラーが出た後に、解析可能であった別のファイルを開いても同じようにフリーズするようになる。(アプリケーション自体が壊れてしまうと推測する。)

このエラーメッセージの対策としては、windows のシステムフォルダーの
configuration のデバッキングを true に書き換える必要があるとのことで、該当するフ
ァイルをテキスト形式で開いて書き換えようとするが、「権限が無い」とのメッセージ
が出てあえなく頓挫した。

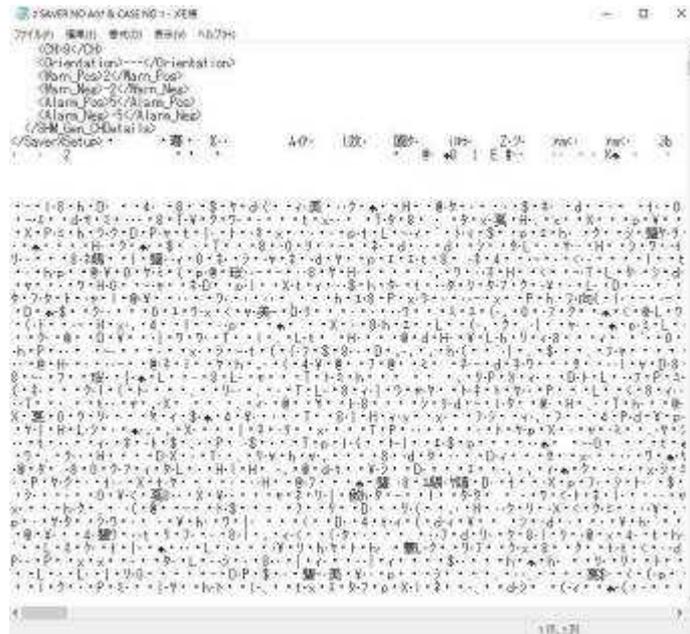
図 4 : Sxd をテキスト形式でオープン

またこのエラーはデータ容量が大きいことが明白である。(今までのデータ量は最大で
10MB、今回のデータは 80MB) Sxd ファイルをテキスト形式で確認し、データを分割
できないかを試みた。しかしテキスト形式でファイルオープンしても認識できる形のデ
ータは確認できなかった。バイナリ形式でも、アスキー形式でも文字化けして確認でき
なかった。(図 4)
