**(公3 - 07)コンテナ貨物の損害に関する  
調査研究**

**報 告 書**

一般社団法人日本海事検定協会

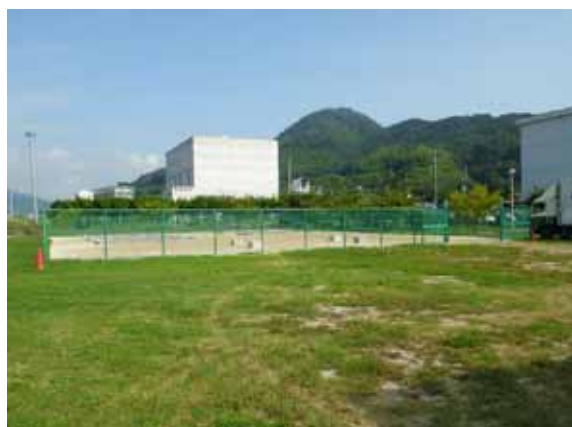
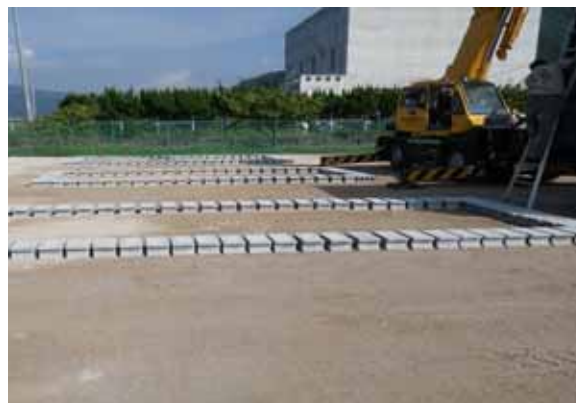
図3 & 4: 大島商船高等専門学校 校内研究場位置およびコンテナ敷ブロック

上記研究場は、約30m x 30mの広さを取り、真砂を敷き、周囲をフェンスで囲んだ。

ドライコンテナ設置場所には、上記写真のようにブロックを敷き詰め、冷凍コンテナ設置場所は、コンクリートで強固な土台を設置した。

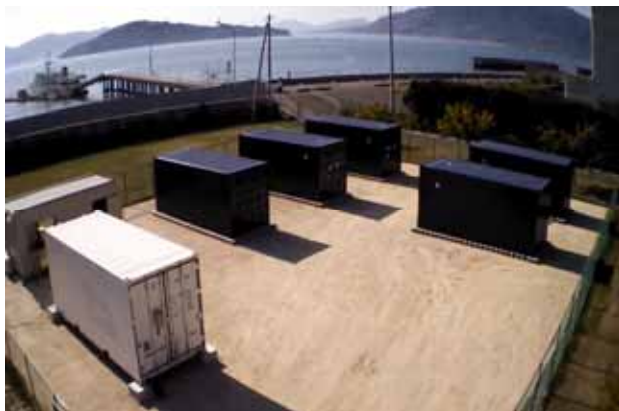
図6:コンテナおよび実験棟配置

ドライコンテナは、中古の20フィート海上コンテナ5台を購入。(内1台は、資材置き場および予備)冷凍コンテナは、実験中の故障による研究機会損失防止のため信頼性を重視し20フィート海上コンテナ(ダイキン製)1台を購入。また、測定電子機械、PCの作業棟として、スパーハウス1棟を購入。それぞれ下記の配置とした。

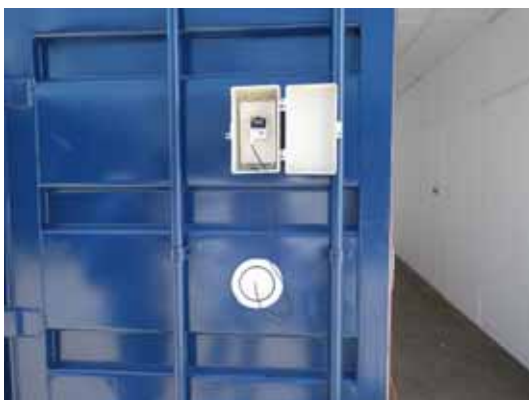
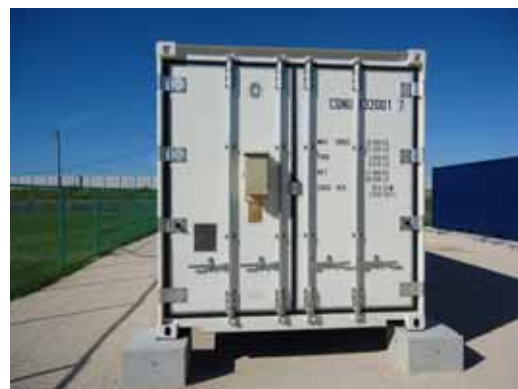
図8 & 9:ケーブル穴および発信機ボックス

冷凍、ドライコンテナには、全て温度センサー、電源コード用の穴(10 cm diam.)を左ドアに空け、発信機ボックスを設けた。

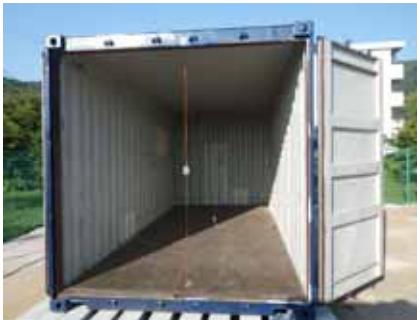
図10: ドライコンテナ内センサー

コンテナA： 空コンテナ

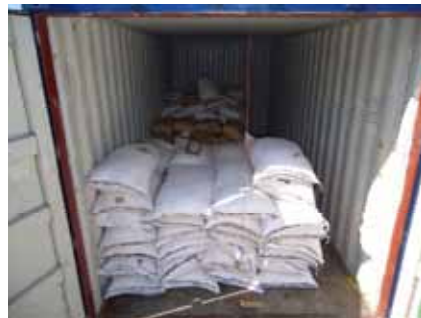
図11: コンテナBの穀物積み付け状況

コンテナB： 穀物6トンを左側壁寄りに積み付けた。

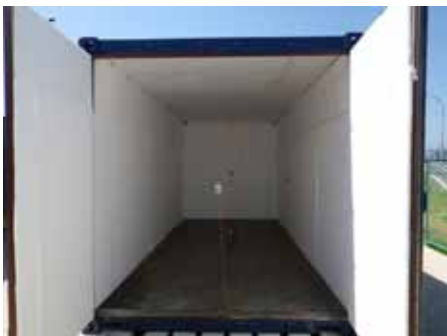
図12: コンテナDの内貼り

コンテナD： 断熱材として発砲スチロールボード(発泡倍率50倍、硬さQ)厚さ2cmを床面以外の5面に貼り付けた。

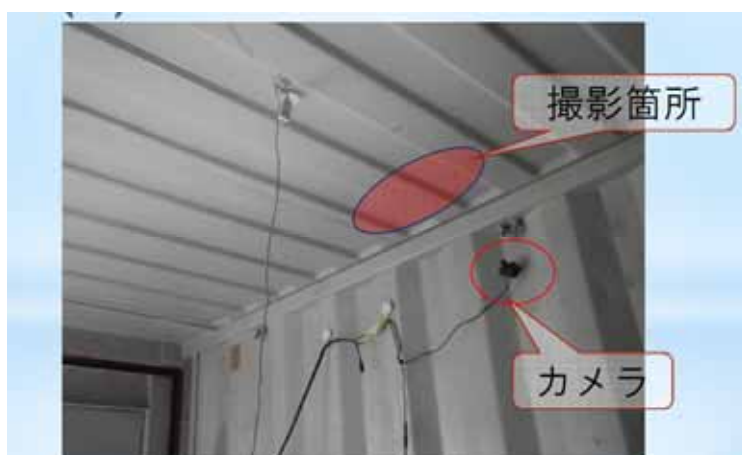
図 15: コンテナ B 内天井のビデオカメラ設置状態

穀物入りコンテナ B にビデオカメラ、ライトを各 1 台設置し、結露が発生しやすい夜間にコンテナの天井を撮影した。同時に温湿度計を天井下 1 cm の位置にセットし、結露発生時の温湿度を測定した。撮影期間は、2013 年 12 月 2 日から 16 日のそれぞれ夕方 17 時から翌朝 8 時までとした。

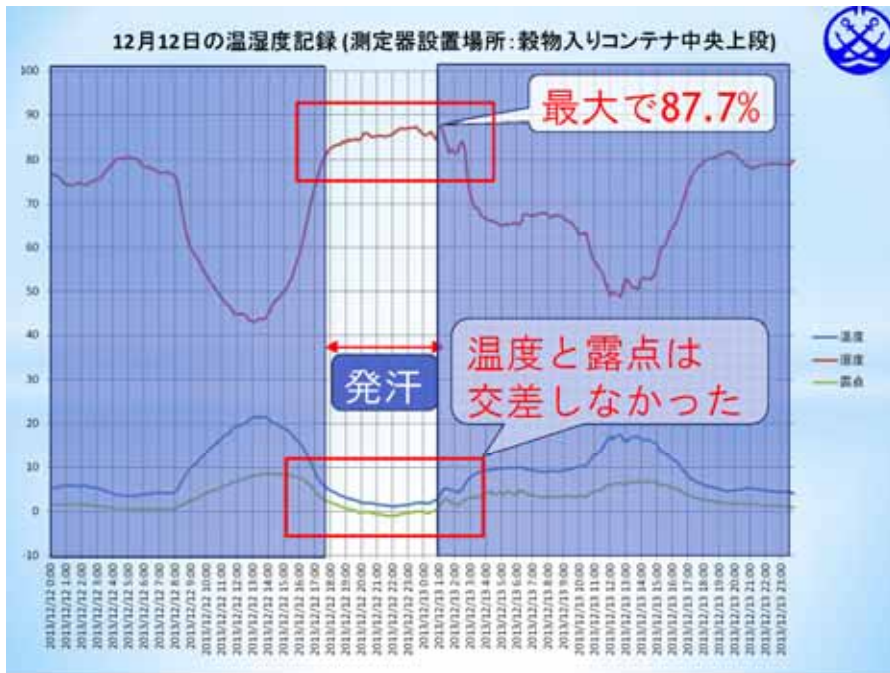
図16:12月12日の温湿度記録

その結果、12 月 12 日 18 時から翌 13 日 1 時の 7 時間に亘ってビデオカメラの映像で発汗が確認された。しかしながら、この期間の湿度計の最高湿度は 87.7% であり、温度は露点温度に至っていなかった。

上記より、コンテナ内の温度が露点温度に至っていなくとも、熱伝導率が高いコンテナ天井（鉄）が夜間の気温低下により冷やされることにより天井板表面に汗が発生することが確認できた。このことより、発汗は、コンテナ内の湿度が高くなるとも、コンテナ天井、側壁が外気温度により冷やされることにより発生するものであり、シリカゲル等の乾燥剤でコンテナ内の湿度を低く保とうとしても発汗を完全に防止することはできないことが確認できた。発汗による貨物の濡れ損防止は、如何にして発汗した汗を貨物に接触させないかに尽きると考える。

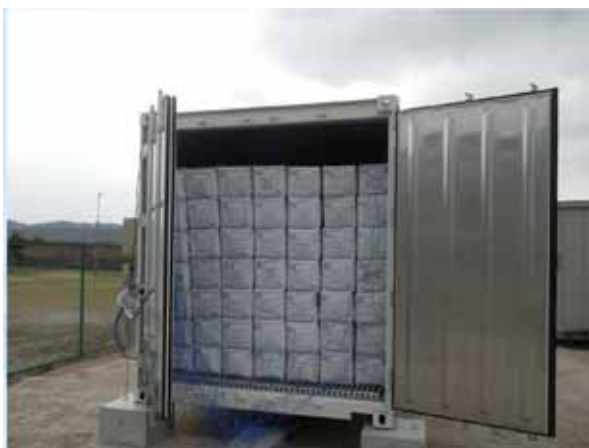
図17:水カートンの積付状態

清水 20 リットル入りポリタンク（カートン入り）735 個（横 7 個 x 積 7 段 x 15 列）をコンテナに詰め、温度センサー 35 本を下記の位置にセットし、凍結、解凍実験を行った。

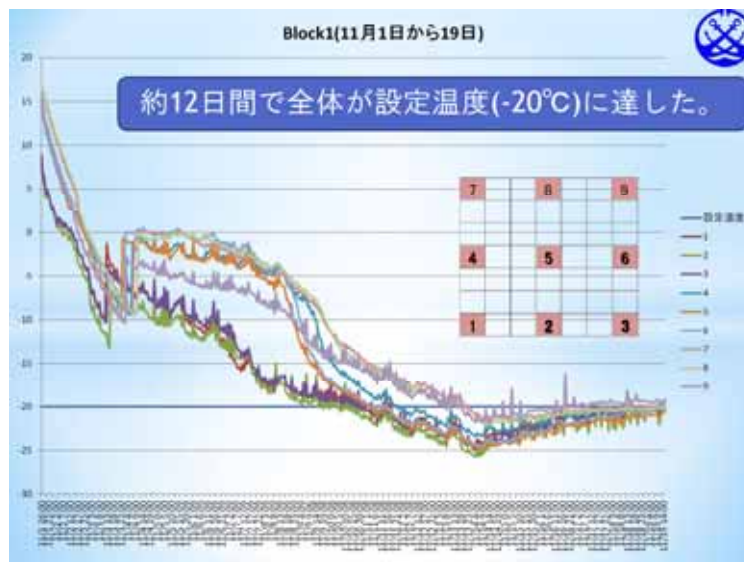
図19:温度センサーブロック1(センサー1 - 9)の温度下降グラフ

その結果、約3日後に全センサーの温度は一旦(-)10前後に下降し、その後、瞬時に0に上昇、そして徐々に(-)20に至った。この現象より、水の状態で(-)10まで冷やされた「過冷却」が発生していたことがわかる。

下記グラフは、センサーNo. 1 - 9(コンテナ最前部)の温度記録であるが、全カートンの水が(-)20の氷に変化するのに約12日間要することが判明した。

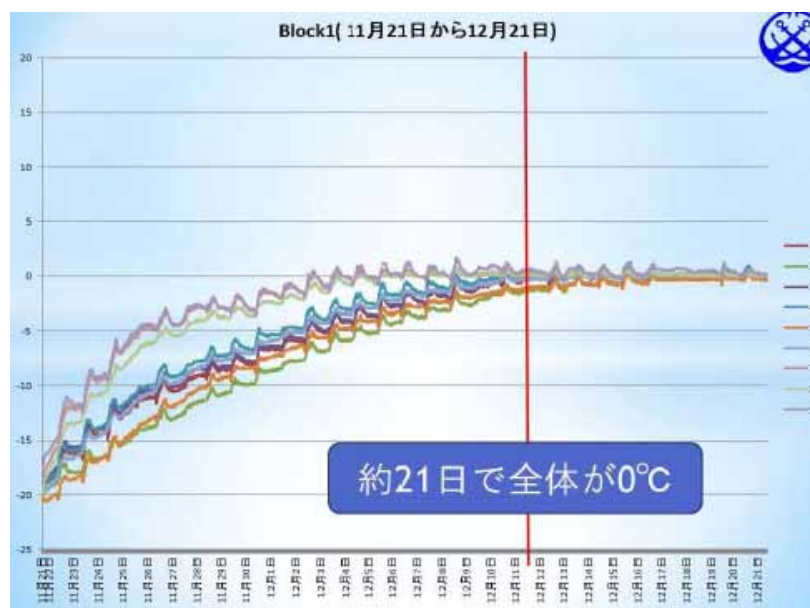
図20:温度センサーブロック1(センサー1 - 9)の温度上昇グラフ

その結果、下記グラフの通り、約21日でコンテナ内の氷全量が0に達した。

また、温度上昇速度は、下段に行くほど遅くなることが判明した。従来、冷凍コンテナ内の貨物の温度上昇は、天井、側壁および床に近いほど早く、中段中央部が一番温度上昇が遅いと言われていたが、それとは異なる興味深い結果となった。
