# **(公 3 - 0 7 ) コンテナ貨物の損害に関する 調査研究**

## **報 告 書**

**一般社団法人日本海事検定協会**

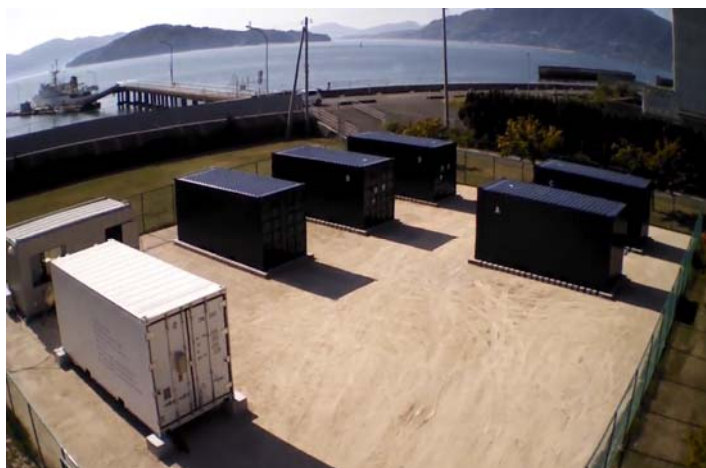
【図 3】 コンテナおよび実験棟配

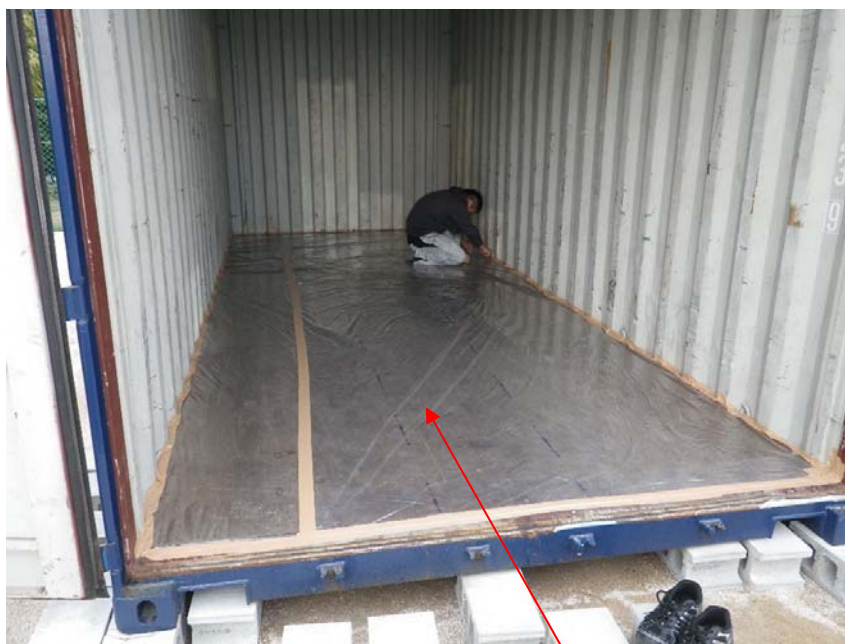
ビニールシート

床面をビニールシートで覆い、端はガムテープで固定

【図5】床板のビニールシート

実験は A コンテナを基準とし、C コンテナの床面をビニールシートで覆い、端はガムテープで固定した。

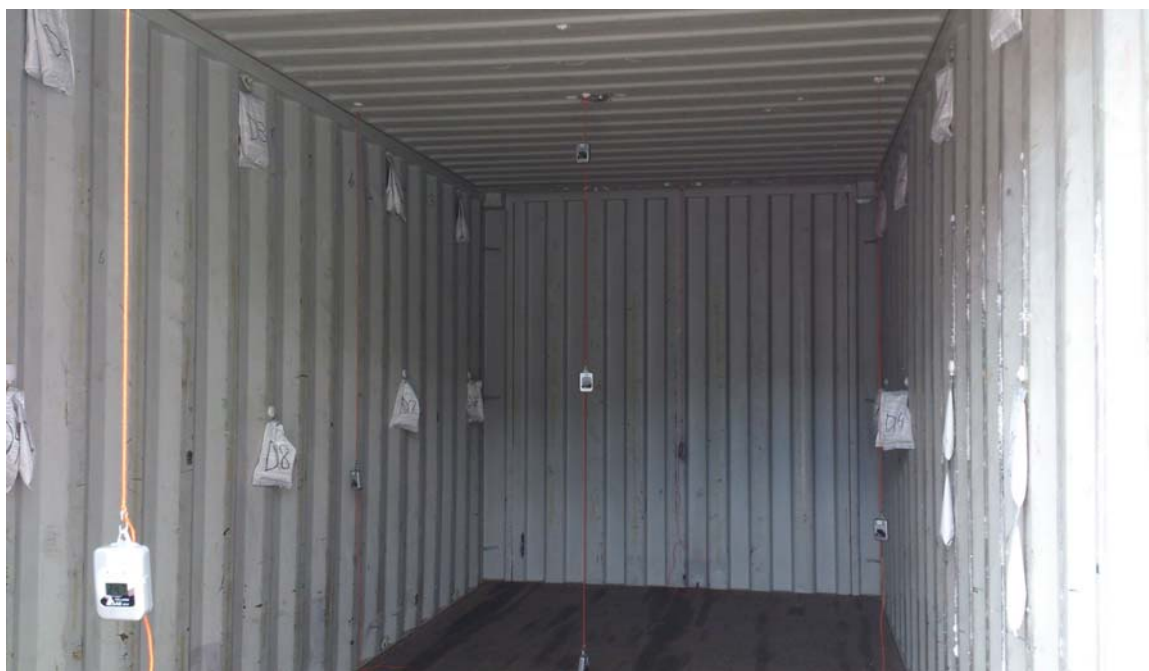
【図 9】 乾燥剤設置の状態

使用した乾燥剤は塩化カルシウム(EX-DRY)で D コンテナの壁に 20 個吊り下げた。  
 各コンテナの設置内容は下記の通り。

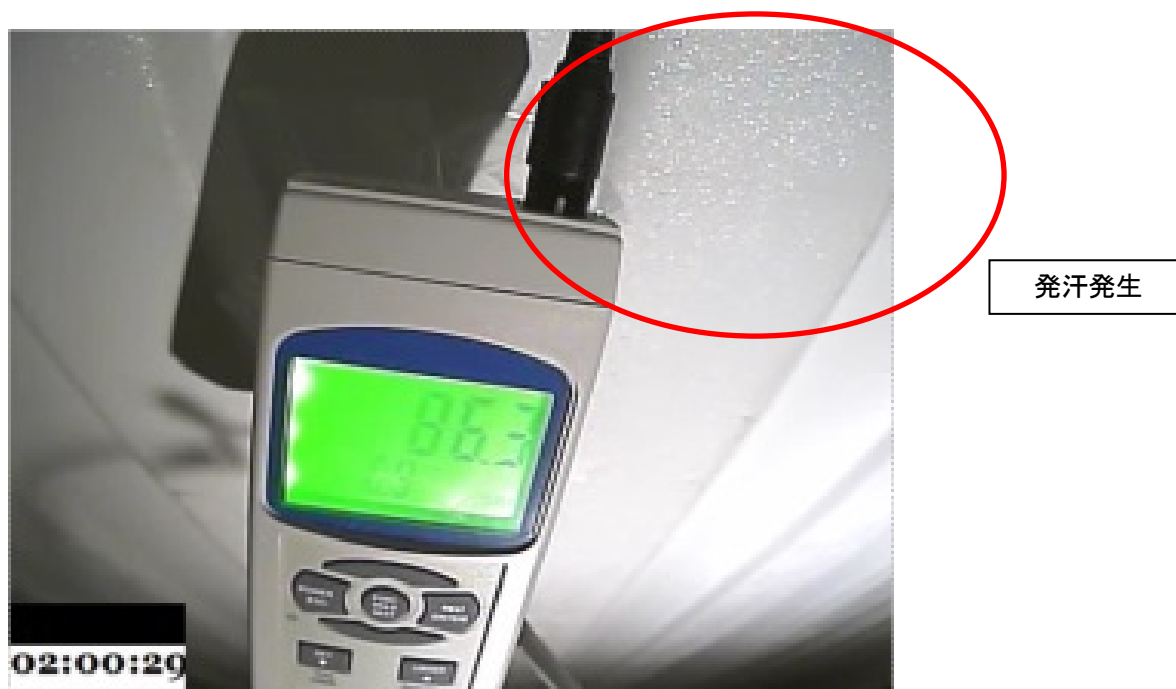
【図 12】3 月 21 日 02:00 頃の天井写真(発汗あり)

コンテナ内の温度は前回と同じく露点に達していなかったが、天井鉄板は露点温度に達していた。その結果、天井表面に汗が発生していることが判明した。これは鉄の熱伝導率は高く、その結果、天井周辺だけ温度が急激に下がり、露点に達したことを示している。

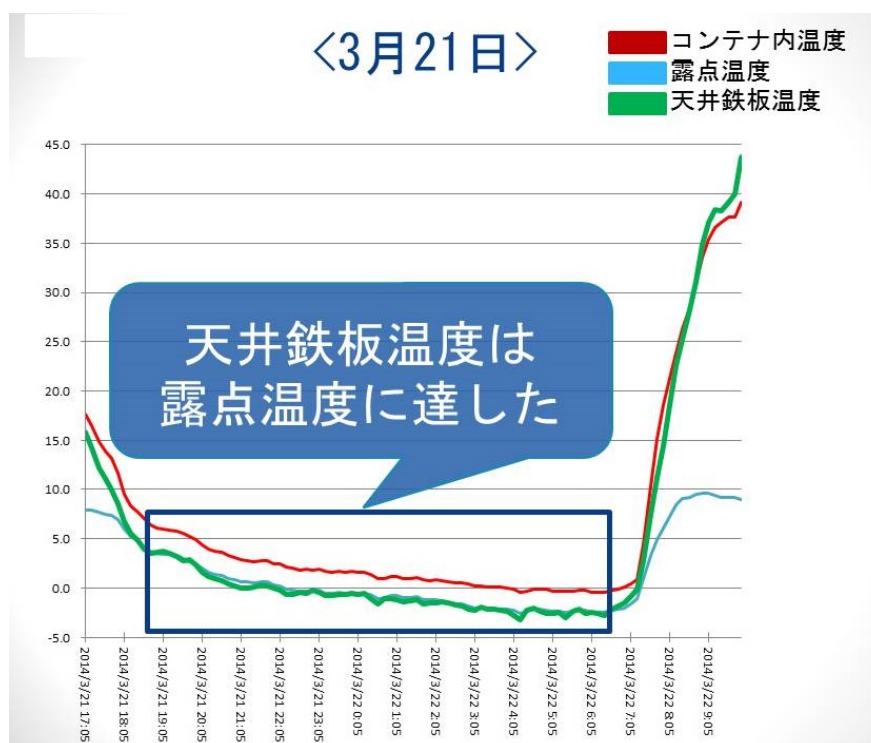
【図 13】コンテナ内、天井鉄板と露点温度の関係

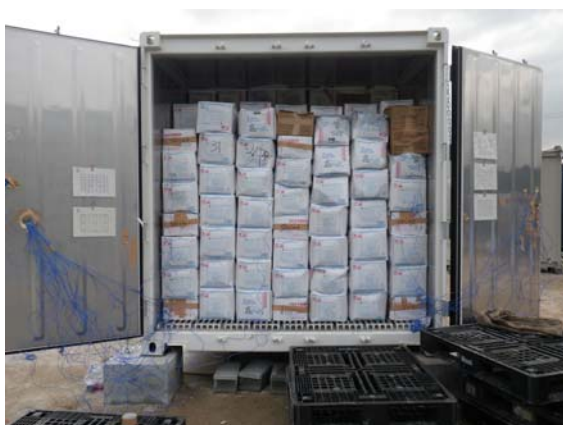
【図 16】 冷凍コンテナ内の貨物の状態

清水 20 リットル入りポリタンク（カートン入り）と冷凍エビをコンテナに詰め、温度センサーを 35 箇所を設置し、実験を行った。

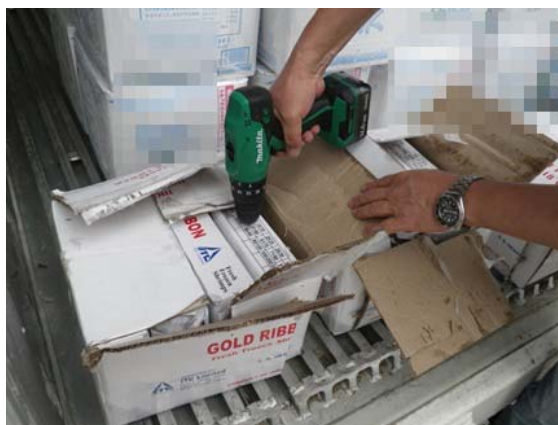
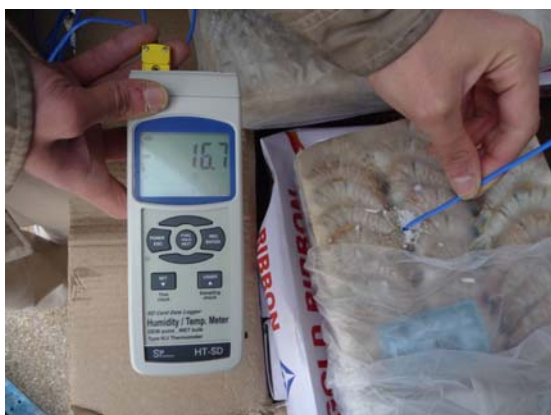
【図 17】 貨物への温度センサー設置作業

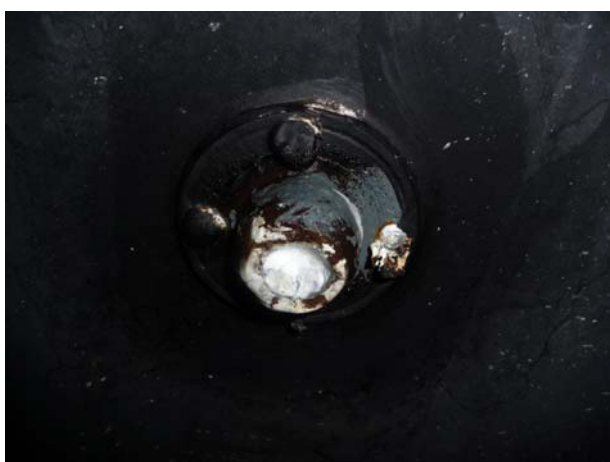
コンテナの状態は、ドア側のドレンホールは氷が発生し閉鎖、冷凍機側のドレンホールはコンテナ内から冷気が吹き出していた。

【図 22】 ドア側ドレンホール(氷で閉鎖)

これらのことからドレンホールより侵入した外気(暖かい空気)がコンテナ内で冷却され、氷になったものと推定する。

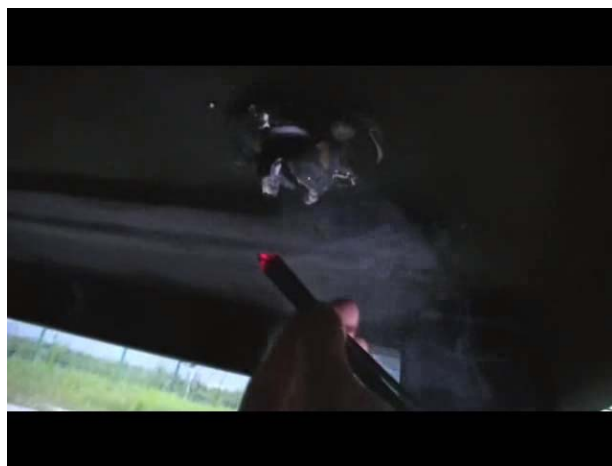
【図 23】 冷凍機側ドレンホール(中から冷気放出)

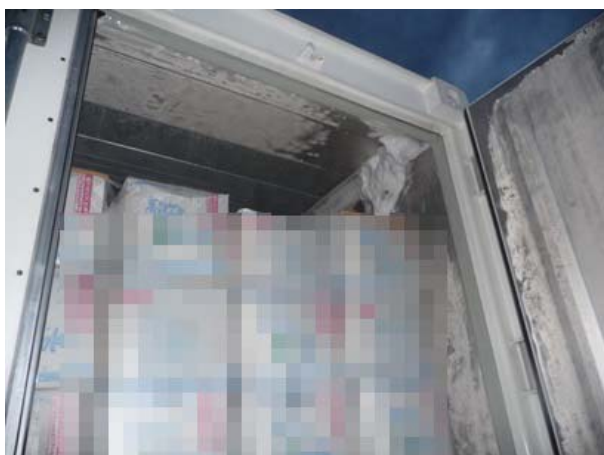
ドア付近は右天井角に氷が発生し、同様にドアとドアのつなぎ目部分にも氷が発生していた。

【図 24】 コンテナドア右上に氷発生

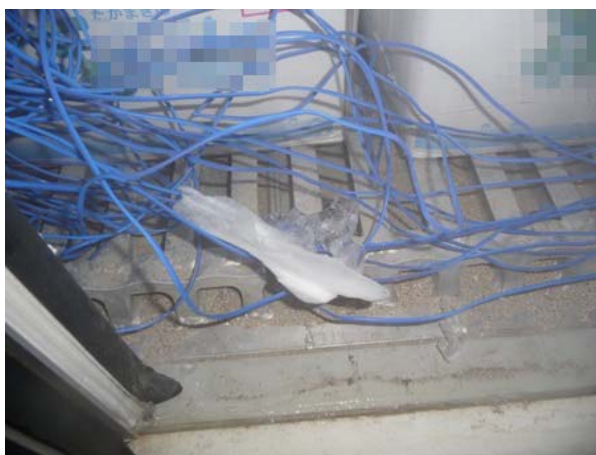
【図 25】 ドアとドアのつなぎ目に氷発生

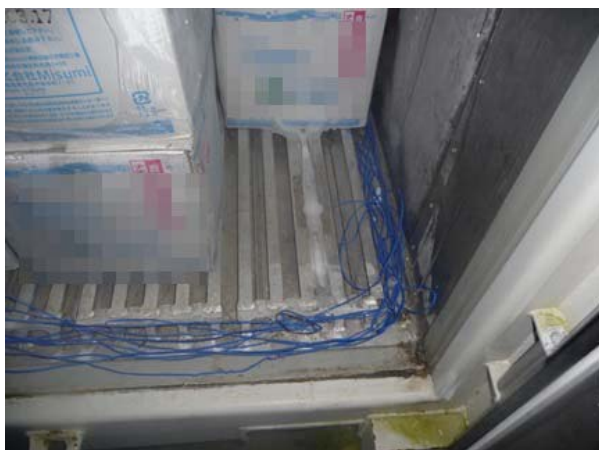
ドア側ドレンホール付近は床のレールに沿って、氷が発生していた。

【図 26】 ドレンホールとそのレールに氷

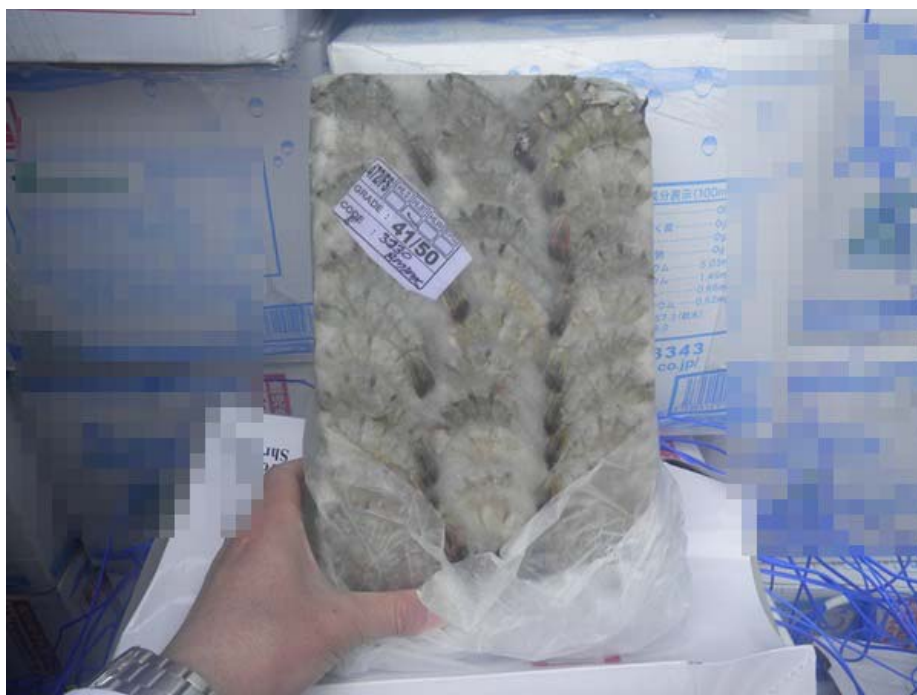
一方で 4 月 1 日に中の貨物の状態を確認したが、冷凍エビに謙虚な影響は確認できなかった。

【図 30】 4 月 1 日の冷凍エビの状態(特に異常なし)

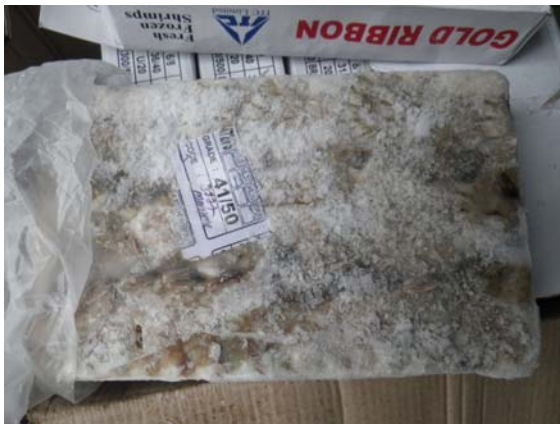
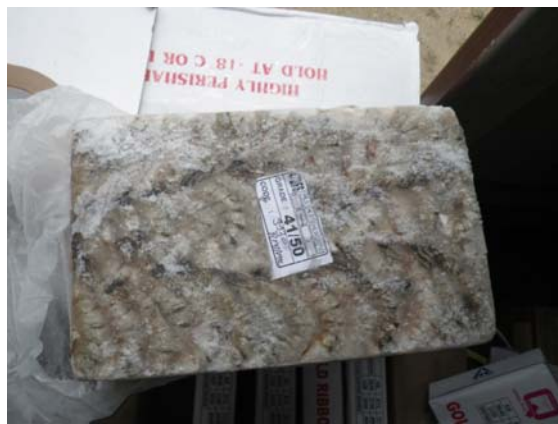
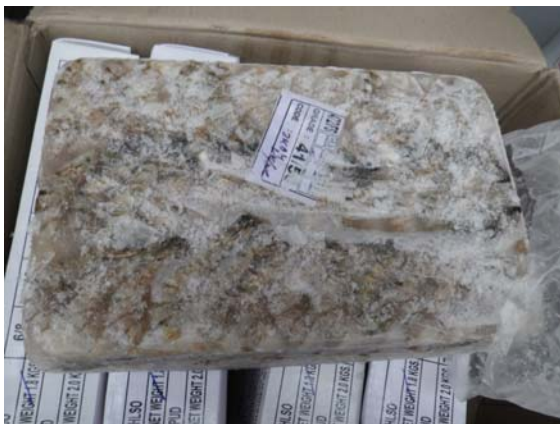
ところが貨物温度が-20℃で落ち着き、コンテナを開けて、中の冷凍エビを再確認したところ、ミスセット時には問題なかった貨物表面に、大量の霜、及びドリップが発生していた。

これは緩慢解凍から緩慢凍結に至ったことにより、貨物表面に霜が発生し、エビの背わたの成分がにじみ出てドリップが発生したものと推定した。

【図 31】 貨物表面の霜の状態

つまり冷凍貨物にて出荷時に問題なく、到着時に大量に霜が付着している場合は、輸送中に緩慢解凍及び緩慢凍結が発生している可能性が高いことが確認された。

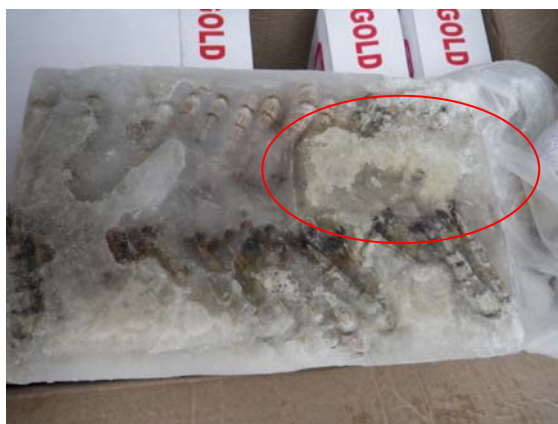
【図 34】 ドリップ発生

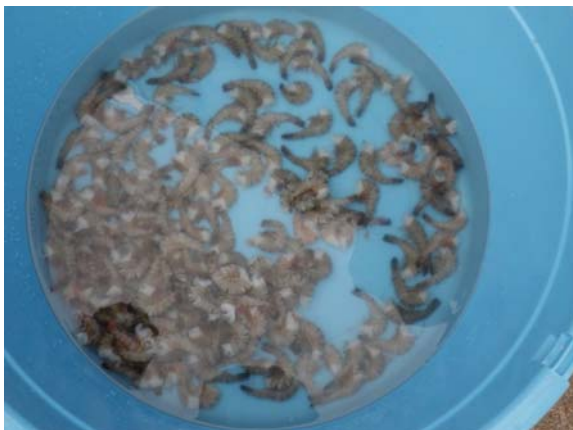
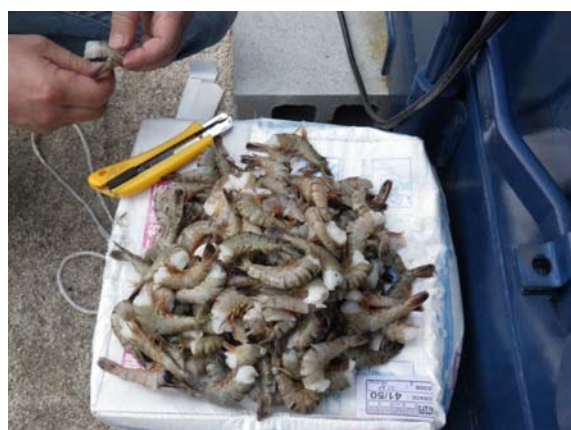
尚、霜が発生した貨物を解凍したところ、殻と身の間に隙間が見られたが、味に大きな問題はなかった。

【図 35】 解凍後のエビの状態
