(公3-07)コンテナ貨物の損害に関する 調査研究

報告書

一般社団法人日本海事検定協会

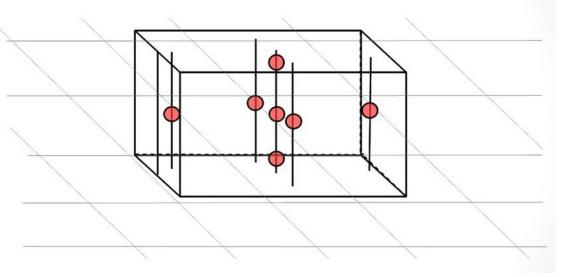
【図 4】ドライコンテナ内のセンサー位置

A,B,C,D の 4 本のコンテナを準備し、下記の通り 7 か所に温湿度センサー(赤丸)を設置した。 尚、本年度より温湿度計を無線式センサーへ変更した。

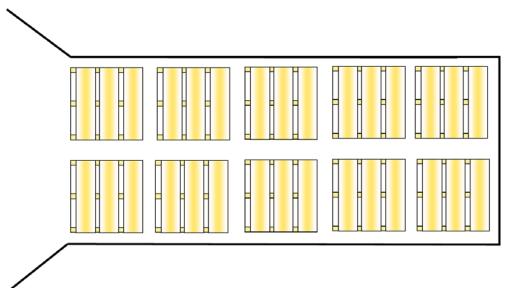
【図 14】パレットの配置

パレットのコンテナ内配置は下記の通りで、実験開始時に各パレット5箇所の含水率を計測 した結果、下記のとおりだった。

A コンテナ(通常含水率パレット): 平均 19%

Bコンテナ(高含水率パレット): 平均 29%

実験開始時、パレットの含水率は、通常含水率のパレットが平均 19%、高含水率のパレット が平均 29%だった。

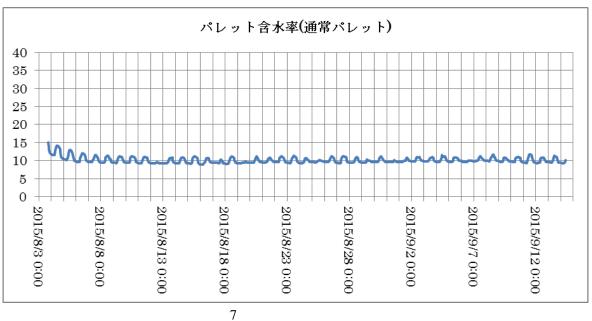
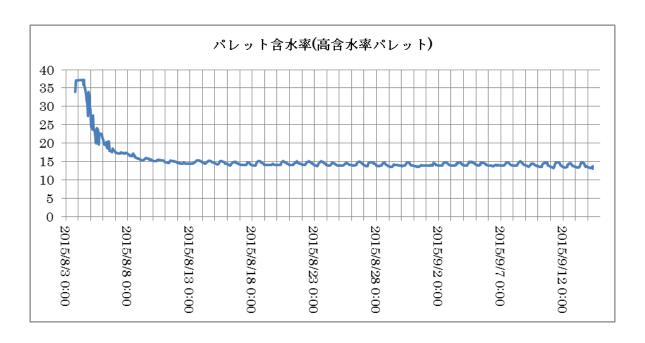
通常パレットは、計測初日が 15%、それから徐々に含水率は降下し、3 日後には約 10%まで落ち、その後は 10%で安定していた。

高含水率パレットは、計測初日が約37%、通常パレットと同様に徐々に含水率は降下、約15%で安定していた。

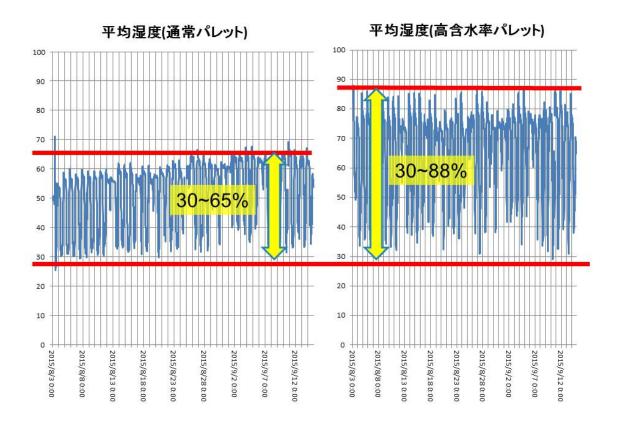
上記グラフが示す通り、通常パレットを積載したコンテナと高含水率のパレットを積載したコンテナを比較すると、高含水率のパレットを積載したコンテナのほうが湿度変化の幅が大きい結果となった。

これらのことから、通常パレットと高含水率のパレットを積載したコンテナを比較すると、高 含水率のパレットを積載したコンテナの方が、コンテナ内の湿度変化幅が大きく、空気が安定 しておらず、汗もかきやすい環境であることが確認できた。

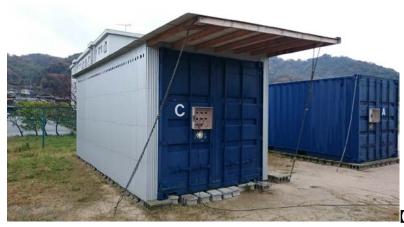
【図 20】オーニングコンテナ

今回は仮想アンダーデッキを再現するため、コンテナ全体をトタン板で覆い、輸送環境を再現した(オーニングコンテナ)。

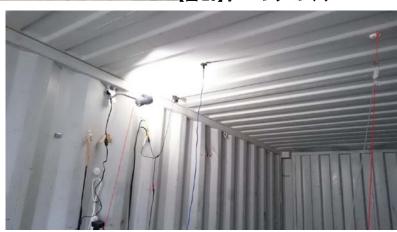
【図 21】発汗ビデオ撮影

これに加え、オンデッキコンテナ(通常コンテナ)とアンダーデッキコンテナ(オーニングコンテナ)にそれぞれビデオカメラを設置し、発汗の様子も確認を行った。

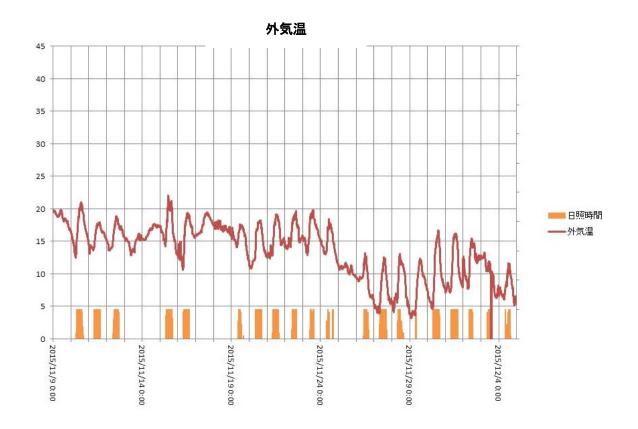
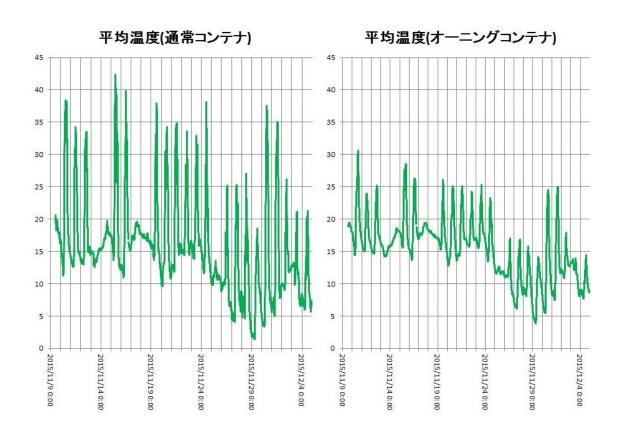
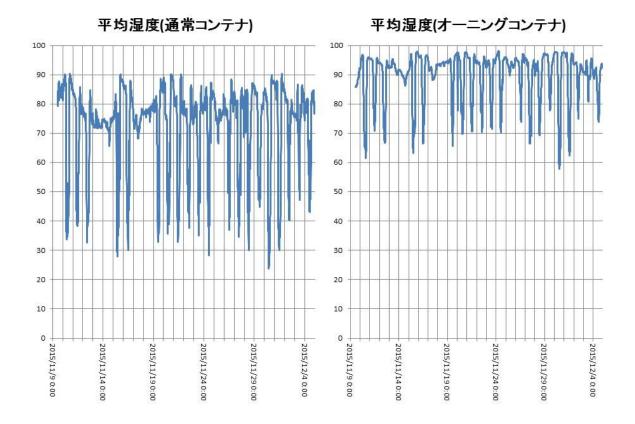
実験期間中の外気温は 3.2~22.0°Cに対し、通常コンテナは 1.4~42.4°C、オーニングコンテナは 3.8~30.6°Cと、通常コンテナよりもオーニングコンテナの方が、最高気温が約 12°C低いことが確認された。

また湿度変化を比較しても、通常コンテナが 23.7~90.4%、オーニングコンテナが 57.9~98.1%とオーニングコンテナの方が湿度の変化幅が小さい結果となった。

これらのことからコンテナ船輸送中、コンテナをアンダーデッキに積載することで温湿度の変化幅を押さえることができ、発汗抑制の効果があることが確認できた。

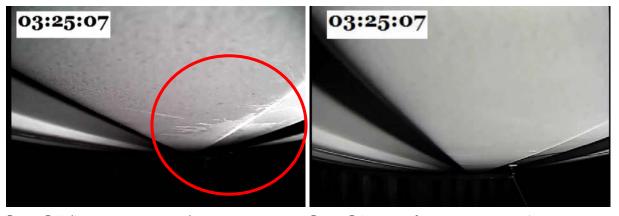
【図 22】通常コンテナ天井(発汗あり)

【図 23】オーニングコンテナ天井(発汗なし)

同日同時刻の映像を比較しても、通常コンテナは発汗し、オーニングコンテナは発汗していないことが確認できた。

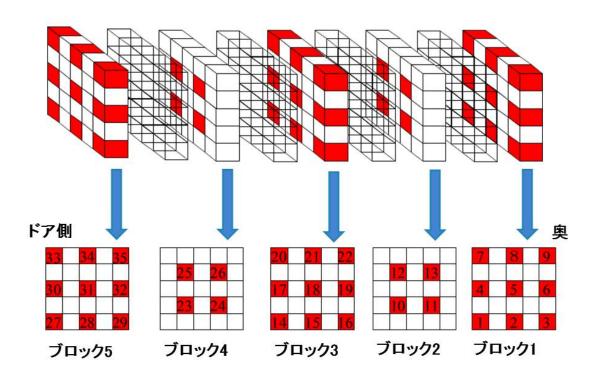
【図 29】 センサー配置図

仮想貨物は清水20リットル入りポリタンク(カートン入り)は変わらないが、本年度は冷凍エビから冷凍牛肉に貨物を変更、温度センサーを35箇所に設置し、実験を行った。 センサーの配置等は下記の通り。

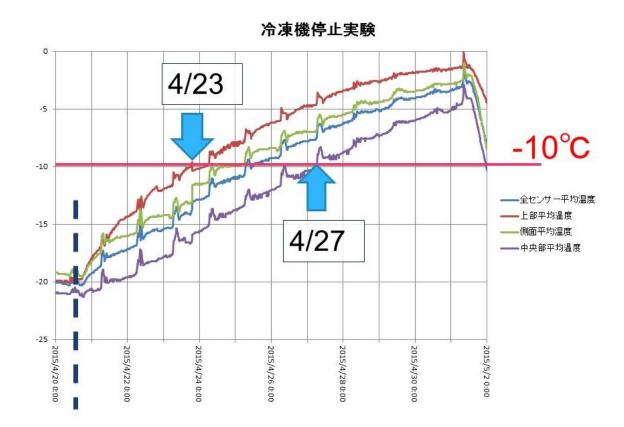
温度変化は上部、側面、中央部平均にフォーカスし、検証を行った。

4月20日から冷凍機を停止し、まず4月23日に上部平均が-10℃まで温度上昇し、中央部平均が一番遅く-10℃に到達した。

前回計測と比較すると約半日ほど温度上昇が早かった。

つまり冷凍機が停止している場合、外気温の影響を受けて温度上昇が早くなることが確認できた。

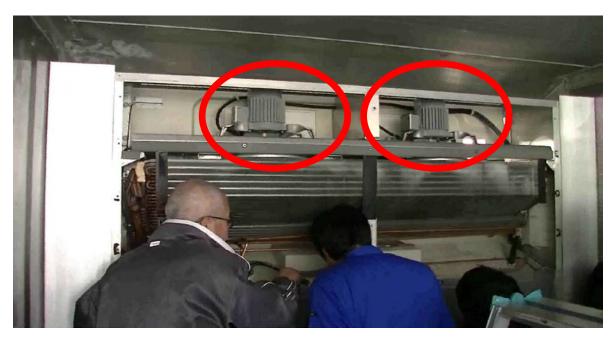
【図31】エバポレーターファン

通常、冷凍機が作動している場合、エバポレーターファンは2台同時に稼働している。 今回、その内の1台を強制的に停止し、冷凍能力を半減させると貨物にどのような影響 が及ぶのか、確認を行った。

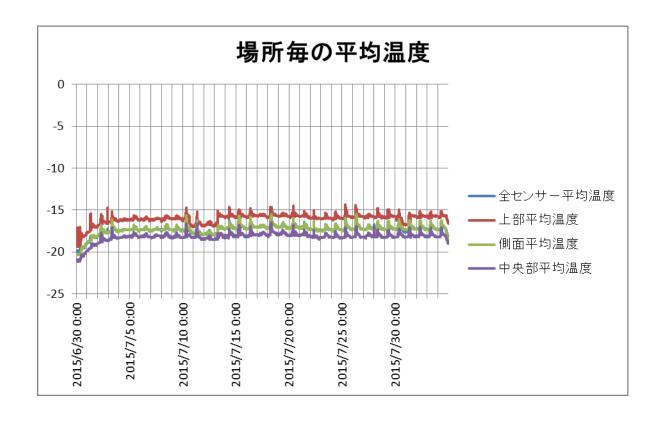
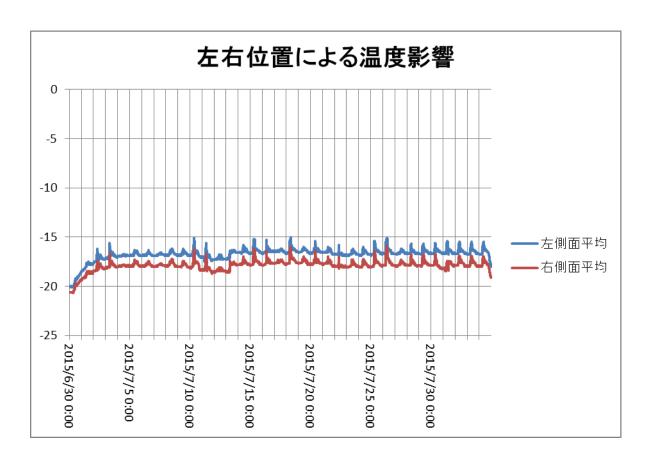
場所ごとで比較すると、上部平均が温度上昇が一番高く、中央部平均が一番低い結果となった。

更に左右の温度センサー平均を見ると、エバポレーターファンを停止した左側の方が、 温度上昇が高い結果となった。

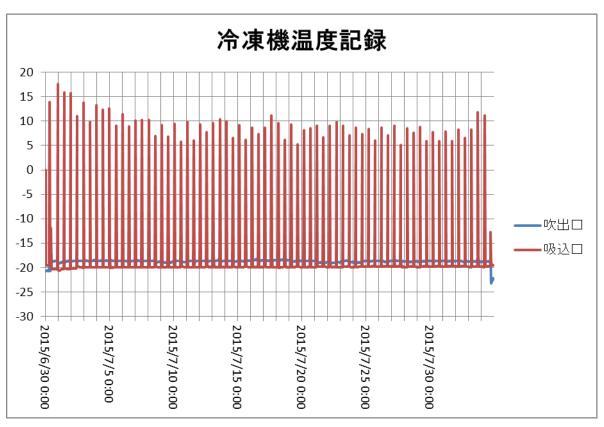
冷凍モードで稼働している場合、通常、吹出口の温度を低くし、吸込口の温度を設定温度に合わせる。

ところが、温度チャートを見ると吸込口の温度はほぼ設定温度を示していたが、吹出口の温度は吸込口より高い結果となった。

これはエバポレーターファンを片側だけ停止したことにより、コンテナ内の冷気の循環が歪んでしまったことを示している。

これらのことからエバポレーターファンが停止すると、停止した側の貨物が温度影響を 受け安いが、冷凍機の温度チャートだけを確認しても、冷凍機に異常があったかどうか、 判断することは難しいことが確認できた。

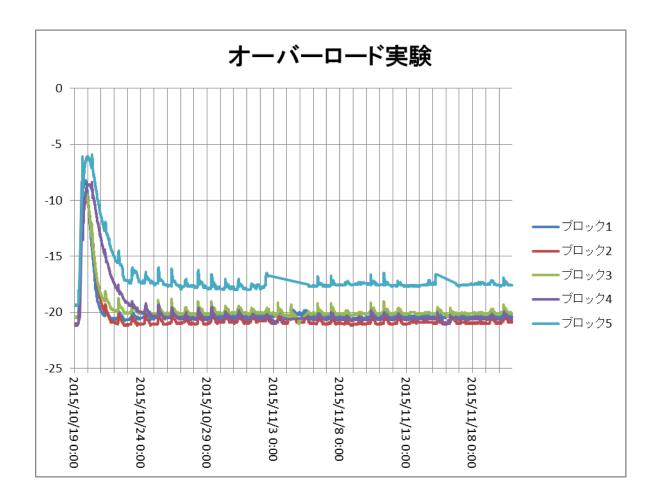
ブロック4と5の温度が上昇し、特に壁の奥側になるブロック5は顕著に温度影響を受けていることが確認できた。

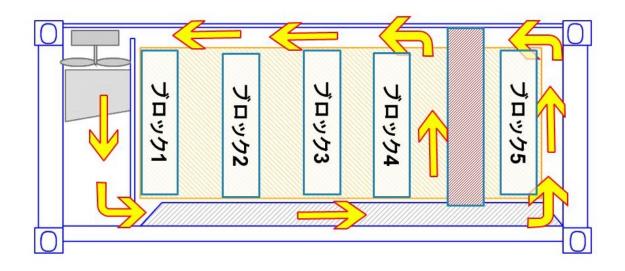
【ショートサーキットの冷気イメージ図】

冷気の流れは壁のところで分散し、その結果、ブロック 5 の貨物は温度が上昇したものと推定した。
