(公3-07)
コンテナ貨物の損害に関する調査研究
報告書

平成29年3月31日

一般社団法人日本海事検定協会

大島商船高等専門学校

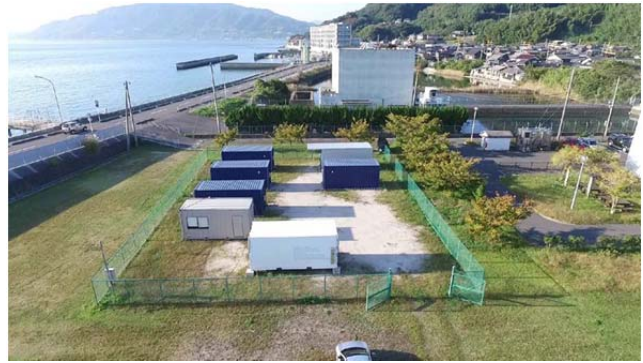
【図3】コンテナおよび実験棟配置

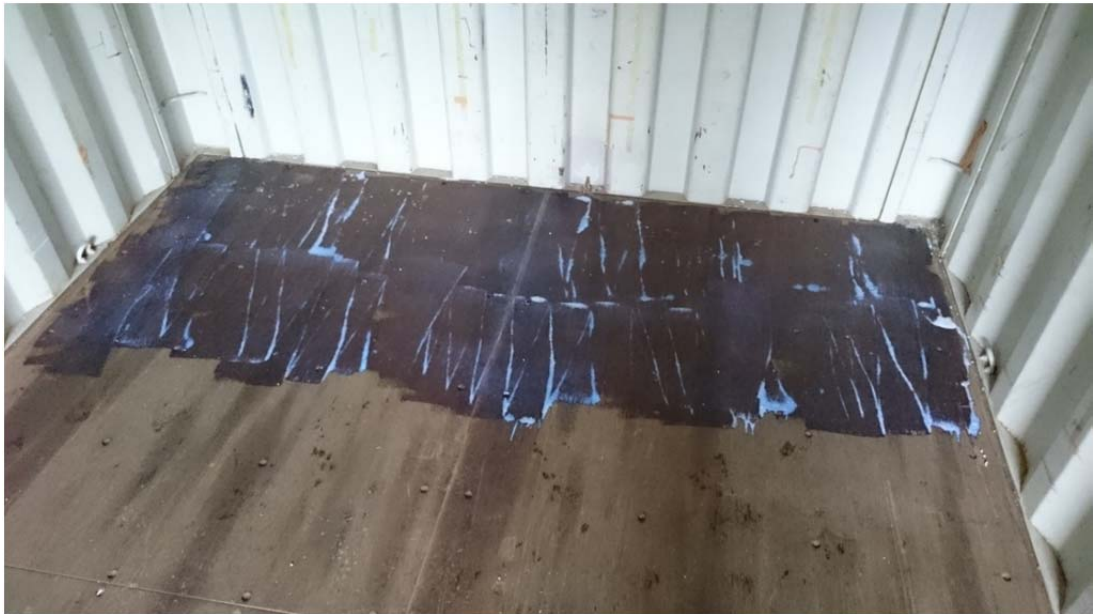
実験はAコンテナを基準とし、Dコンテナの床板に大量にニスを塗り込んだ。

【図5】床板ニス塗り作業状態

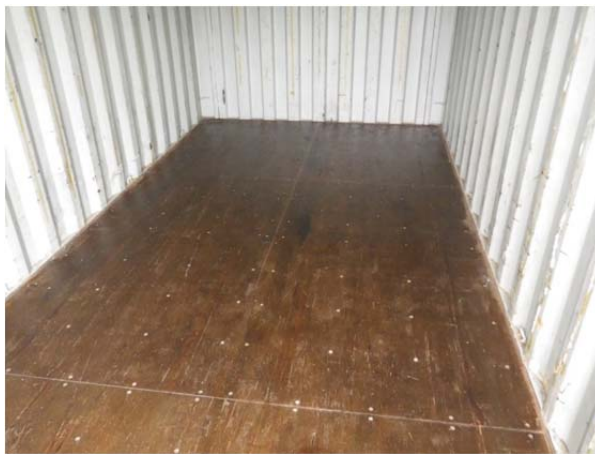
【図6】ニス塗りの床板の状態

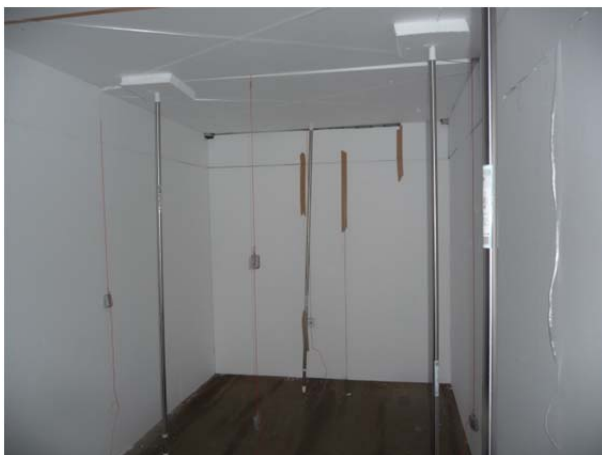
【図 12】昨年度の実験環境(コンテナ内壁、天井の全面を発泡スチロールボードで覆った。)

昨年度の実験で、コンテナ内壁全面に発泡スチロールボードを当てると通常のコンテナよりコンテナ内の温湿度がより発汗しにくい環境になることが確認された。

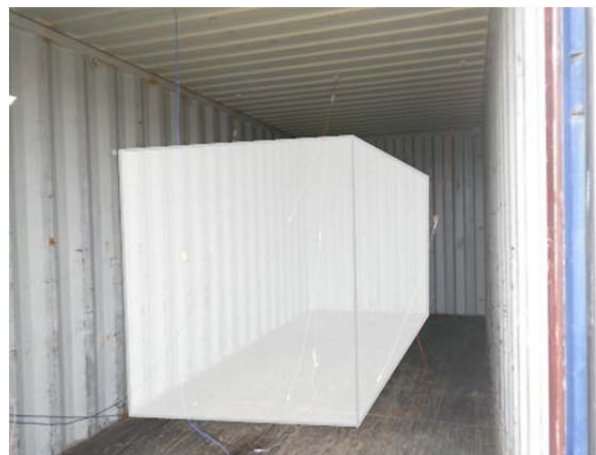
【図 13】本年度のイメージ図(部分的に段ボール箱を積み上げ、その周り全面を発泡スチロールボードで覆った。)

実験方法は、段ボール箱(空箱)をコンテナ側壁に4箱x5段x5列に並べ、温度センサーを段ボール箱内に設置し、床面を除いた全体を発泡スチロールボードで覆った。

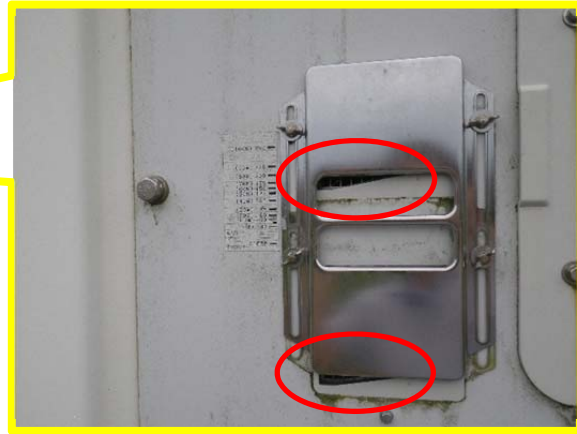
【図 20】 ベンチレーションの開放状態(10%開放)

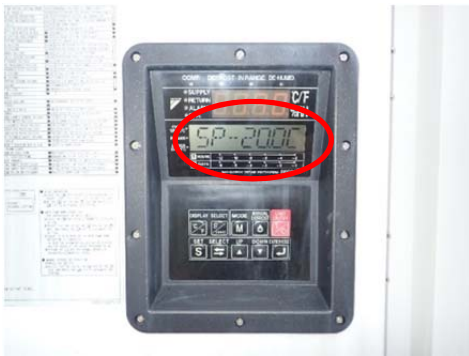
【図 21】 冷凍機設定温度

6月27日に冷凍機の温度センサーの表示を確認したところ、設定温度-20℃に対し、リターンの温度が-19℃を示していた。設定温度よりも1℃高い結果となっていた。

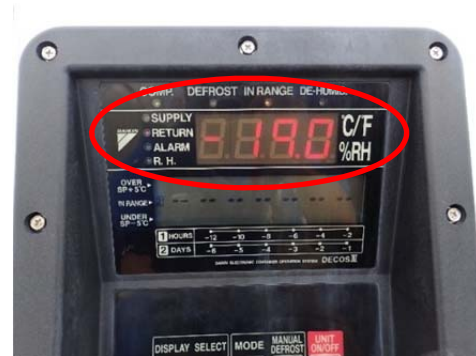
【図 22】 6月27日確認時のリターン温度

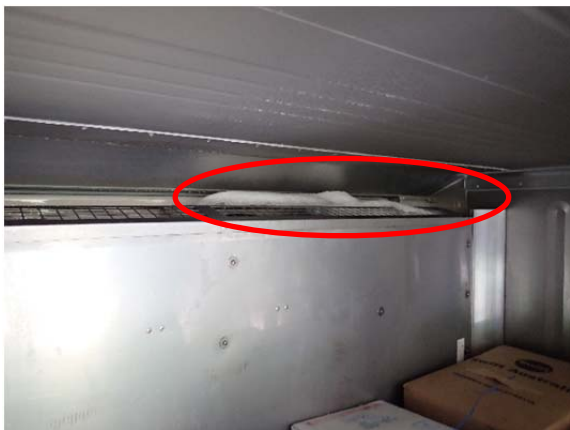
コンテナ内側から奥(冷凍機側)を確認したところ、上部右側、ベンチレーションが位置する箇所に大量の氷が発生していた。

これはベンチレーションから入った暖かく湿った空気がコンテナ内の冷気とふれ、氷になった結果である。

【図 23】 コンテナ奥天井部付近の様子
(氷の塊が見えている。)

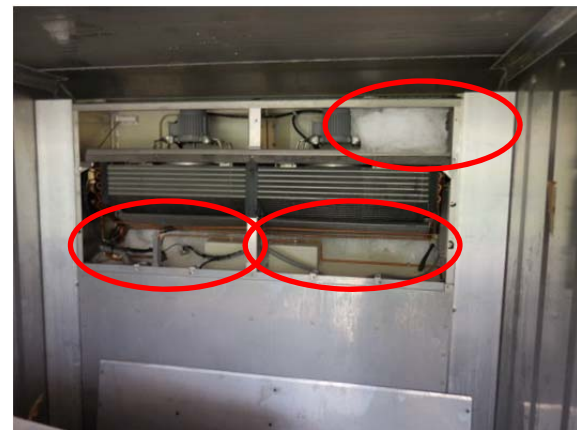
奥壁のパネルを開放し、中の状態を確認したところ、右上段、中段左右および底部に大量の氷が発生していた。

【図 24】 奥パネルを開放した状態
(氷の塊が散見)

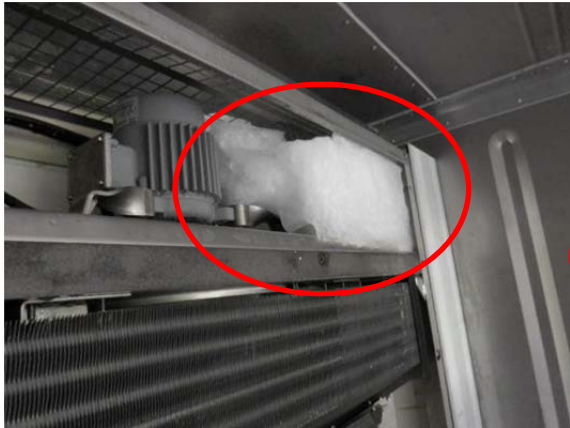
【図 25】 上部の氷の塊

尚、今回の21日間の運転では温度に大きな影響は見られなかったが、冷凍機メーカーによれば、エバポレーターファンのモーター付近まで大量の氷が及んでおり、もう少し同じ環境で運転を継続していたら、モーターが壊れていたであろうとのことだった。

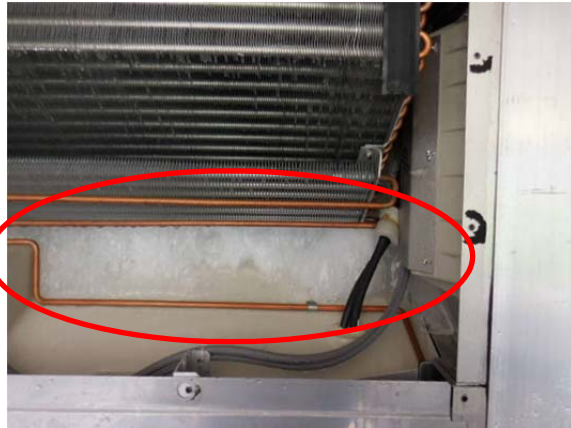
【図 26】 中段右側の氷の塊

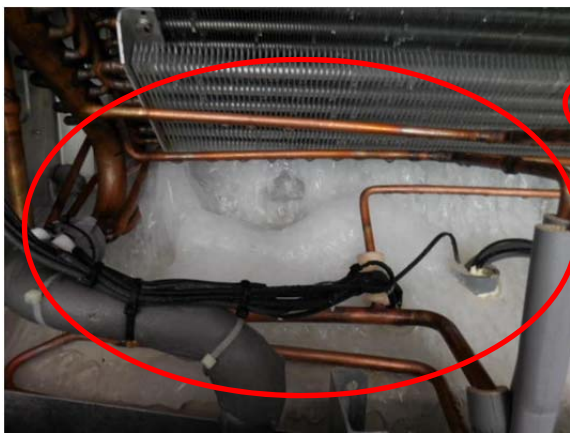
【図 27】 中段左側の氷の塊

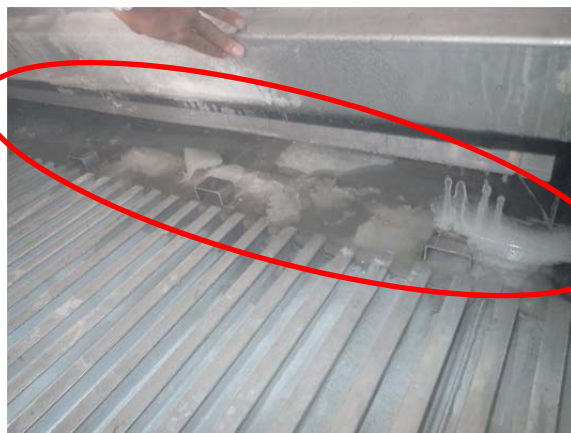
【図 28】 底部の氷の塊

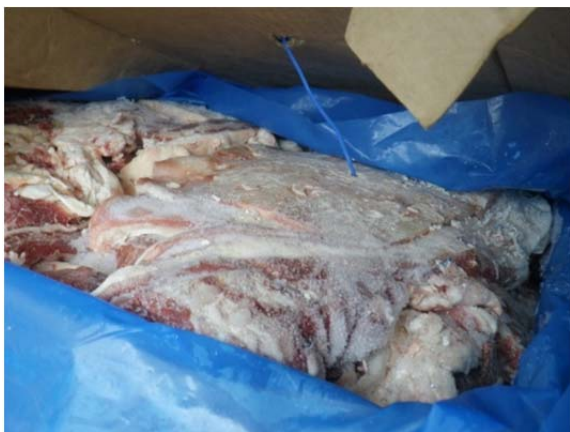
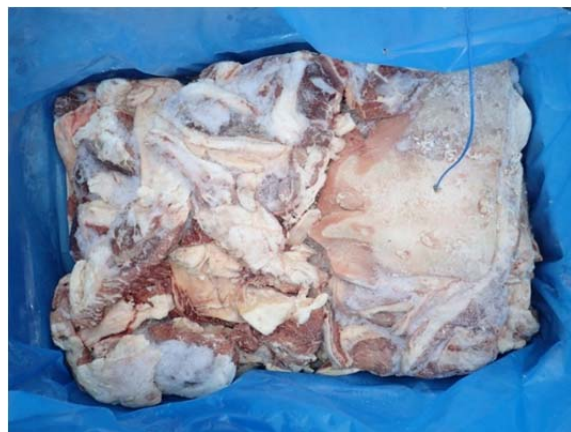
No. 33 (ドア口左端上段)

【図 29】実験前の冷凍牛肉の状態

【図 30】実験後の冷凍牛肉の状態

結果として、肉の状態に大きな変化はなく、逆に表面の霜が取れ、貨物がきれいになったような印象だった。
