平成27年度報告書

船舶加速度・衝撃値データの統計処理等の理論化 及びその活用に関する研究

大島商船高等専門学校

神戸大学大学院

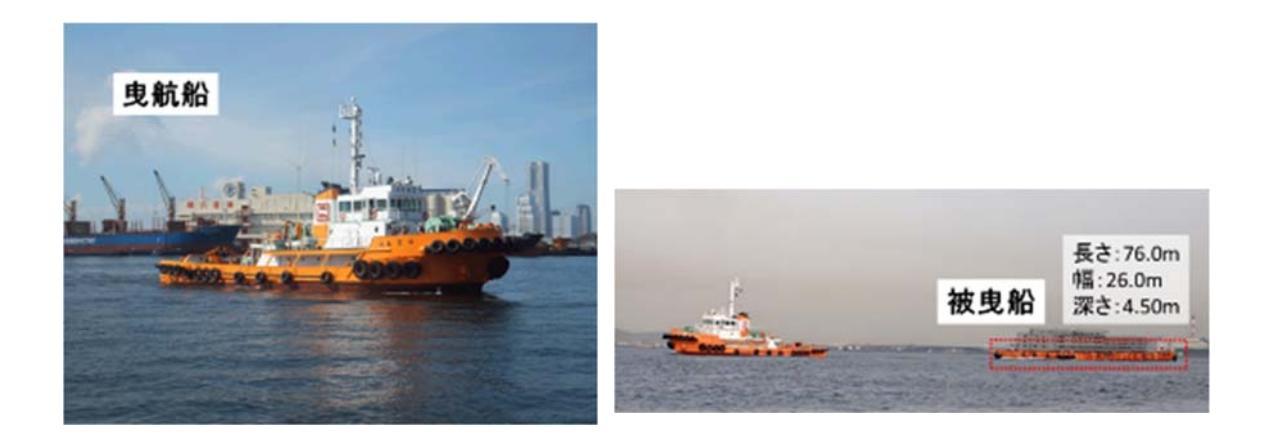
図3:実験船舶(曳航船·被曳船)

実験船舶は、曳航船常豊丸、船舶番号 136365 大分、全長 39.3m、総トン数 462 トン、航行区域は近海区域、最大乗員数 6 名、船籍港は佐伯市、船舶所有者は豊海運株式会社である。また被曳船は長さ 76m、幅 26m、深さ 4.5m、船体重量は 1120 トンである。図 3 に実験船舶の概観を示す。

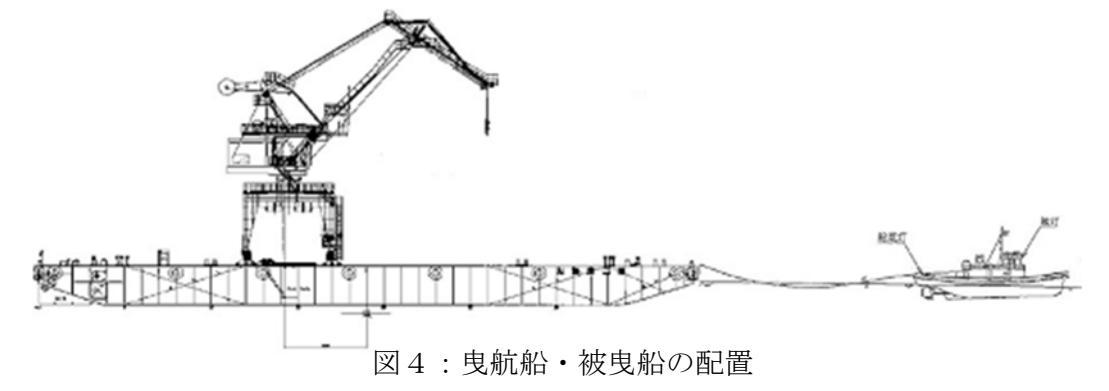
また曳航船と被曳船の配置について図4に示す。被曳船は船首側、両端に個所にワイ ヤーロープで固定されており、曳航船の船尾側の一本の鋼製の曳航索と連結されてい る。船尾側の曳航索は状況に応じて伸縮させる。

実験装置は曳航船に1機(No.2,3)・被曳船1機(No.1)に計3機を設置した。

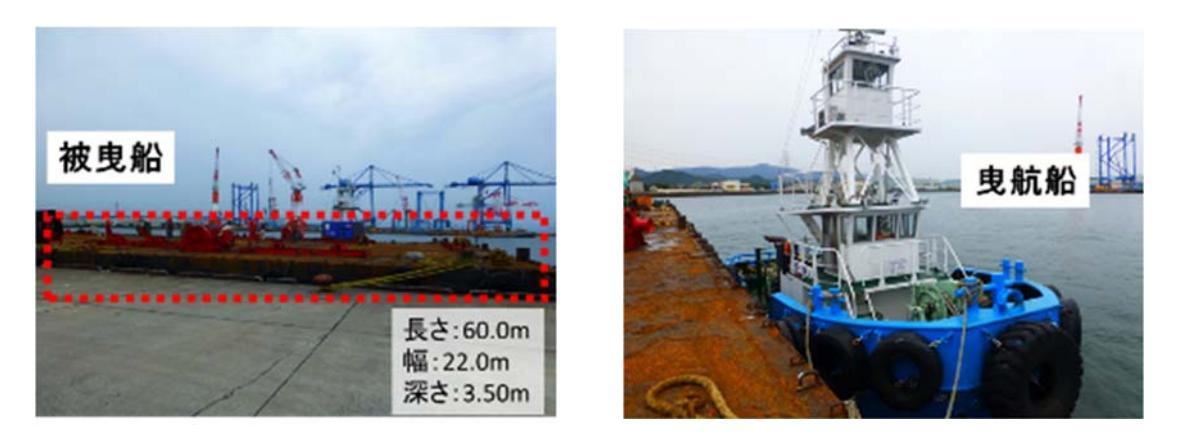
図7:実験船舶(曳航船·被曳船)

数19トン、最大乗員数6名、航行区域は沿岸区域、船籍港は坂出市、船舶所有者は 株式会社山内船舶である。また被曳船は長さ60m、幅22m、深さ3.5m、船体重量は 535トンである。図7に実験船舶の概観を示す。

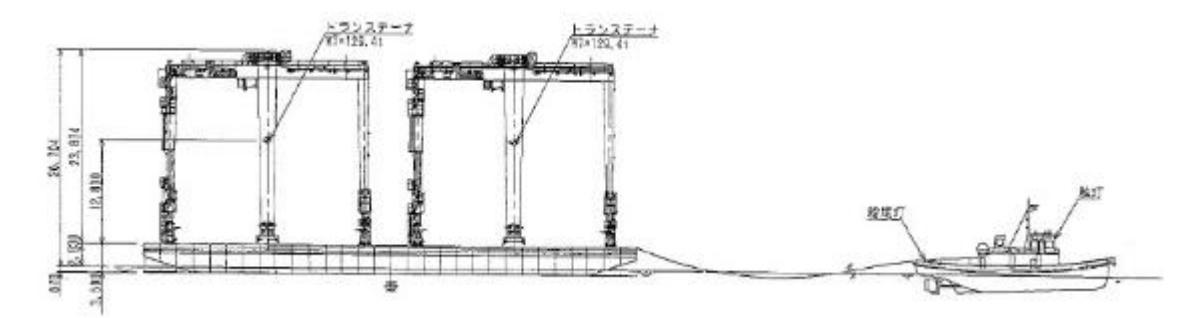
図8: 曳航船・被曳船の配置

また曳航船と被曳船の配置について図8に示す。被曳船は船首側、両端に個所にワイ ヤーロープで固定されている。先述の船長の話によると風潮流の影響がある場合は曳 航船の曳航索を短くするようである。

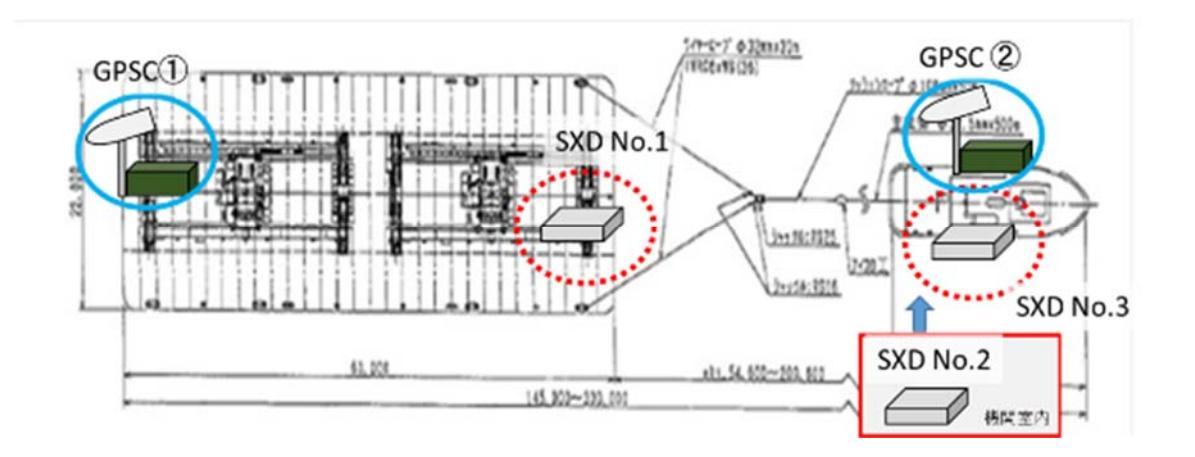
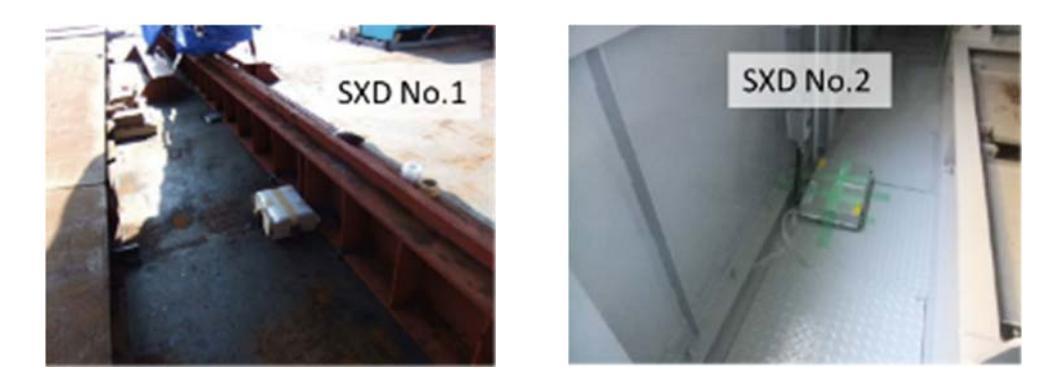
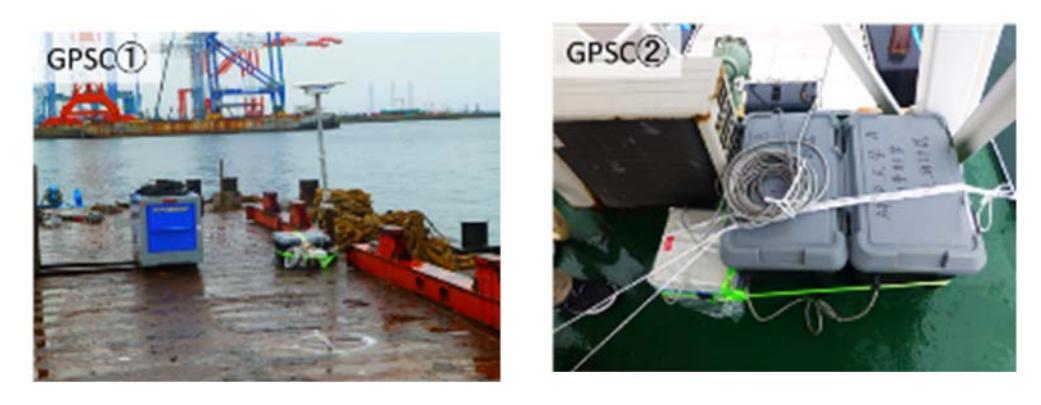
図9:実験装置の設置場所

次に実験装置の設置場所について図9に示す。実験装置は曳航船側に3機、被曳船側 に2機設置した。具体的な設置場所は、NKKKの加速度計No.1は被曳船船首側、 No.2は曳航船の機関室内、そしてNo.3は機関室真上のデッキ上に設置した。そして 神戸大のサテライトコンパス①は、被曳船の船尾側中央付近、そしてサテライトコン パス②は曳航船の船橋後方に設置した。また各実験装置は船体動揺等で位置が移動す る事のないようにロープまたはテープでしっかりと固定した。

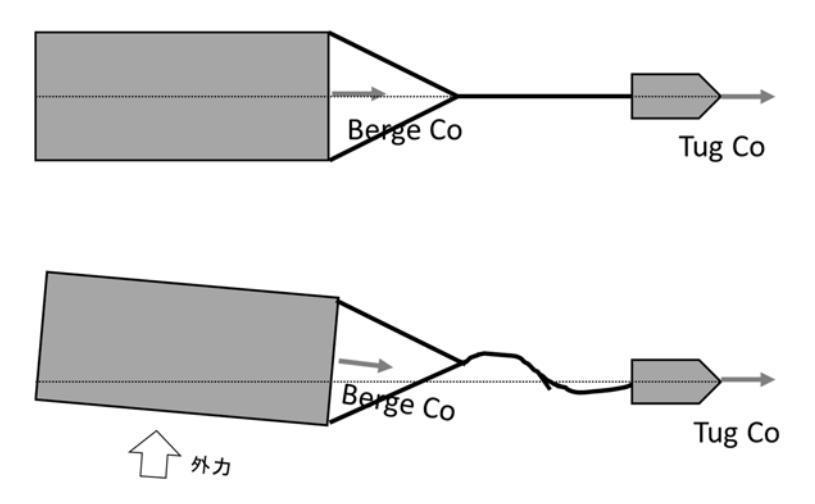
図 15: 曳航船・被曳船の向き

図 15 より、上図のように曳航船が外力の影響なく被曳船を引く場合は、曳航船、被曳船ともに同じ針路で一定の速力を保ちながら進む。しかしながら下図のように、外力

(風潮流だけではなく、曳航船の増減速や変針も考えられる。)が作用する場合、被曳船の向き・速力に変化が生じ、ワイヤーが弛む、若しくはあらぬ方向に引っ張られる ことになり、曳航船、被曳船ともに衝撃を受けると考えられる。

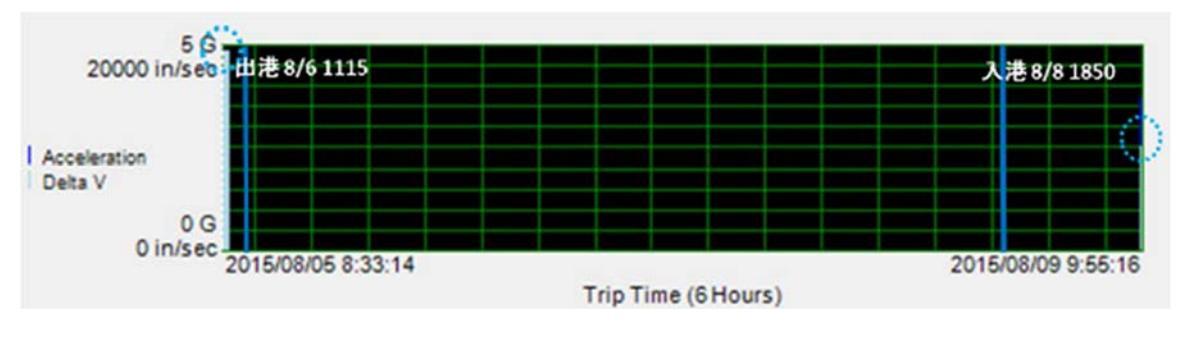
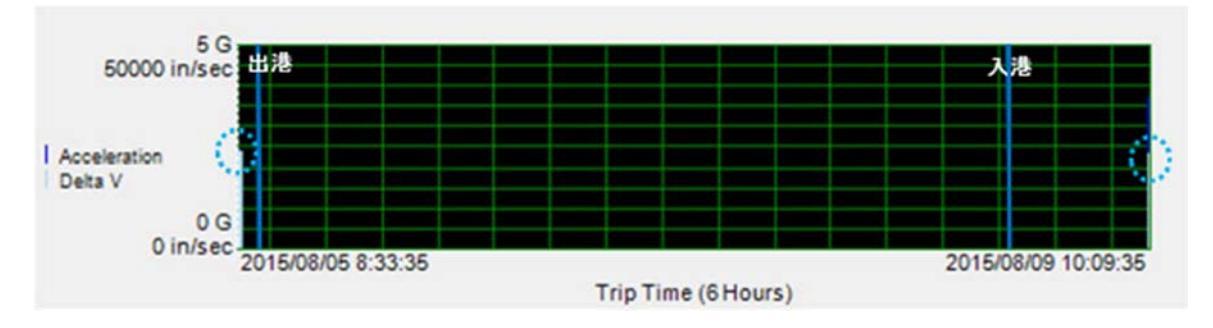
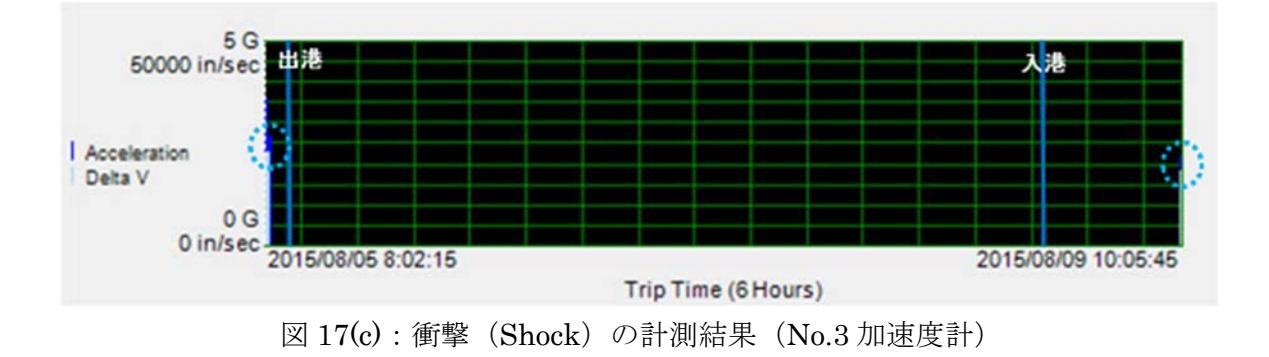
図 17(a): 衝撃 (Shock) の計測結果 (No.1 加速度計)

図 17(b): 衝撃 (Shock) の計測結果 (No.2 加速度計)

図 17(a)、図 17(b)、図 17(c)より、どの計測機においても計測を開始した直後と計測を 終了した直後に衝撃を観測しているが、ログブック等には貨物の移動や船体の移動の 事実はなかったため、船体に受けた衝撃ではなく、電源をオンオフした際の観測値で あると考える。次に全体の振動の実効値(RMS: root mean square)の計測結果につ いて解説する⁽⁴⁾。図 18(a)に加速度計 No.1の計測結果、図 18(b)に加速度計 No.2の計 測結果、そして図 18(c)に加速度計 No.3の計測結果を示す。

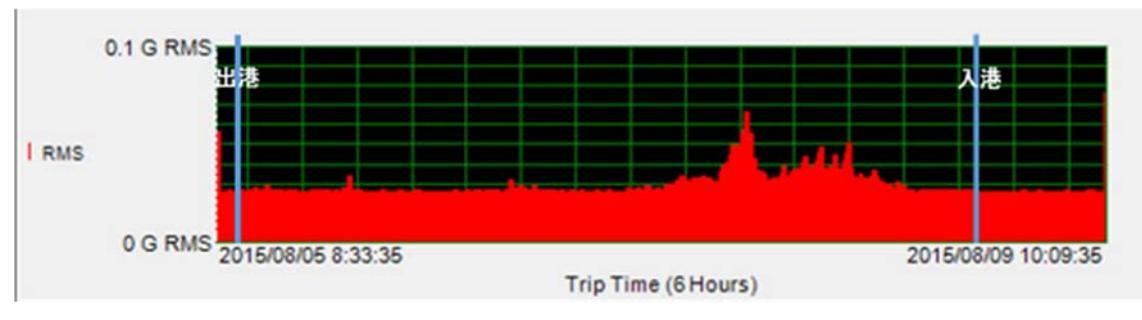
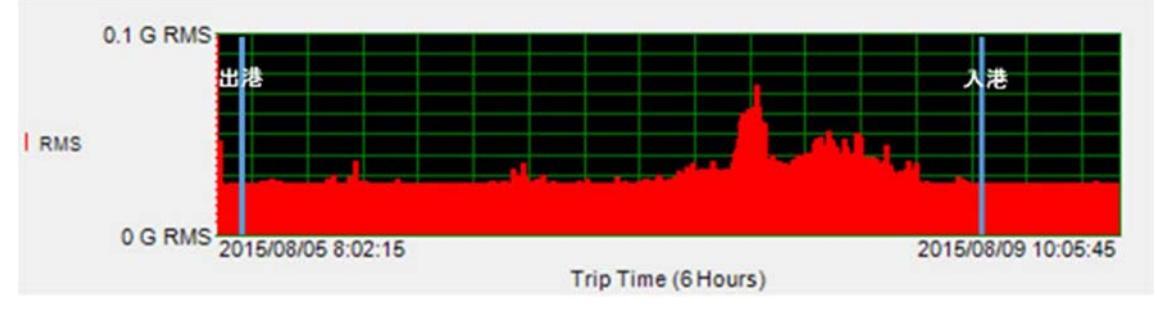
図 18(b): 振動(Vibration)の計測結果(No.2 加速度計)

図 18(c): 振動(Vibration)の計測結果(No.3 加速度計)

図 18(a)、図 18(b)、図 18(c)より、振動の計測結果について、大きな特徴は外海に差し 掛かった和歌山県潮岬付近から伊勢湾に入る直前の大王埼付近まで各計測機で比較的 大きな振動を継続して観測していることである。

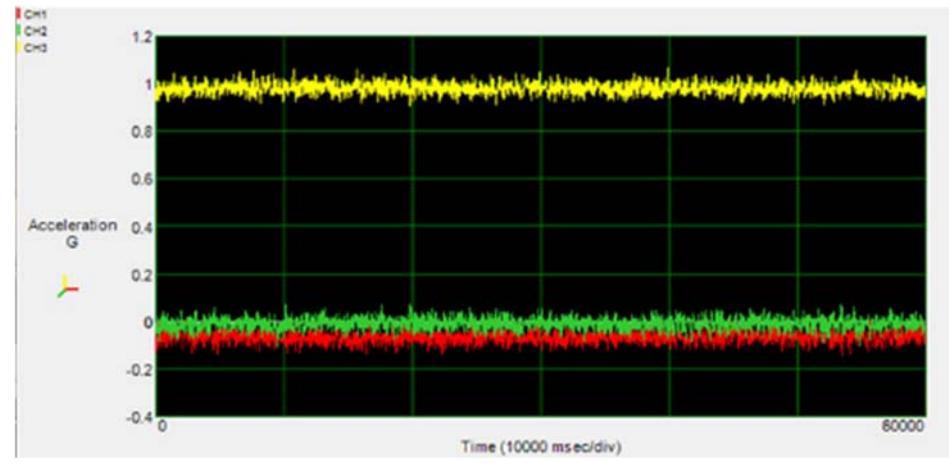
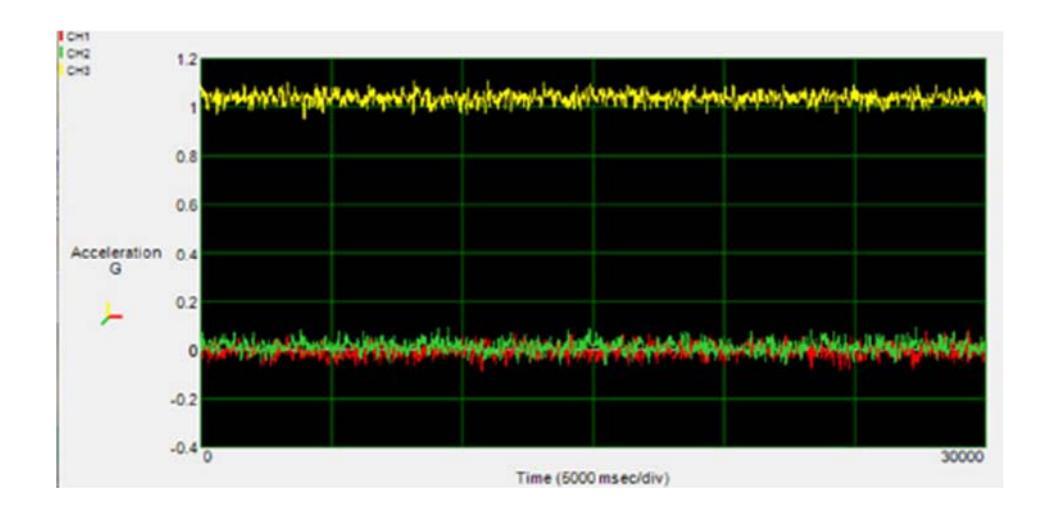
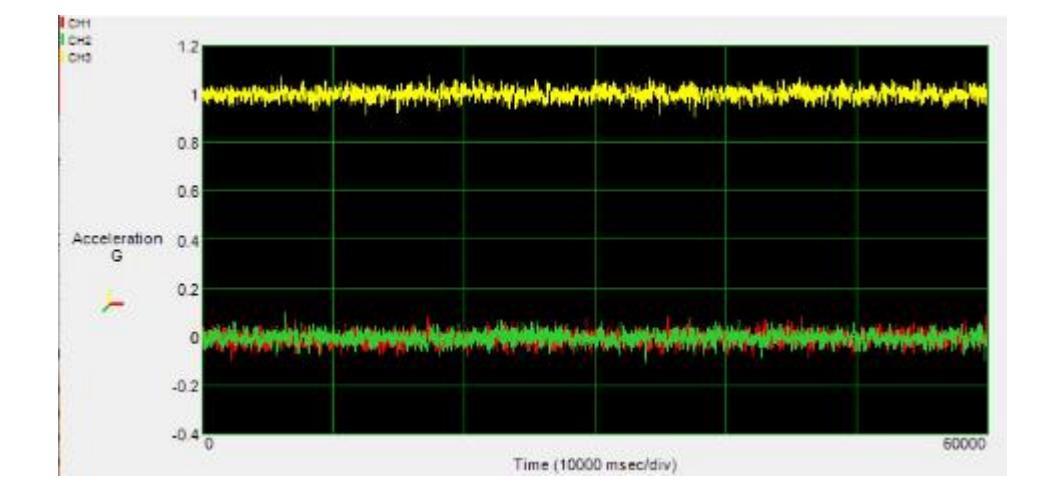
次に内海における3軸の振動時間波形を示す。なおグラフの赤色波形は前後方向 (X軸方向)、緑色は左右方向(Y軸方向)、黄色は上下方向(Z軸方向)の加速度の 変化を示す。時間のスケールは30分である。図19(a)に内海におけるNo.1加速度計 の振動の計測結果を、図19(b)にNo.2、図19(c)にNo.3の計測結果をそれぞれ示す。

図 19(a): 内海における振動(No.1 加速度計)

図 19(b): 内海における振動(No.2 加速度計)

図 19(c): 内海における振動(No.3 加速度計)

図 19(a)、図 19(b)、図 19(c)より、内海における加速度の変動はほとんど観測できなかった。理由としては、低速且つ無風状態に加え備讃瀬戸航路 IN 付近では転流時の 0839 に近い時間で、ほとんど潮がなかったことも影響していると考えられる。

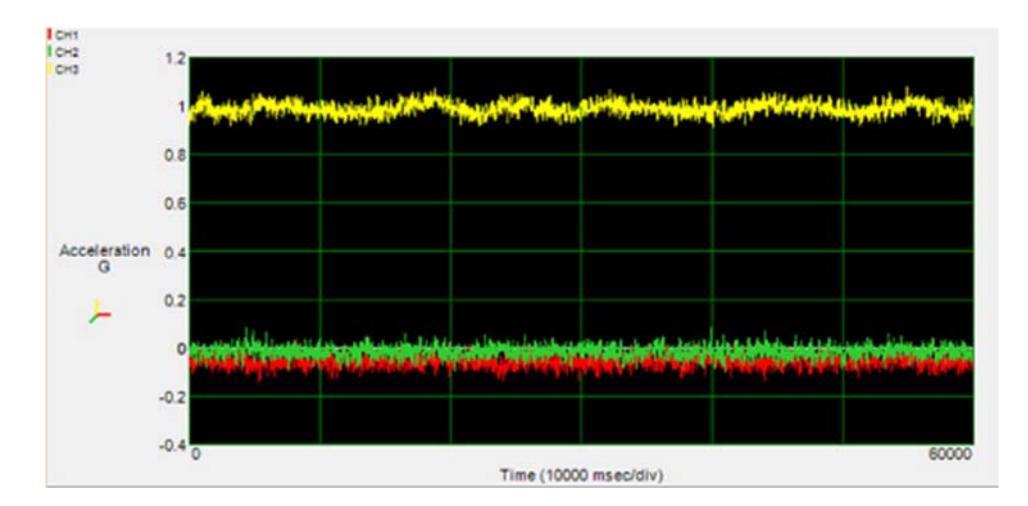
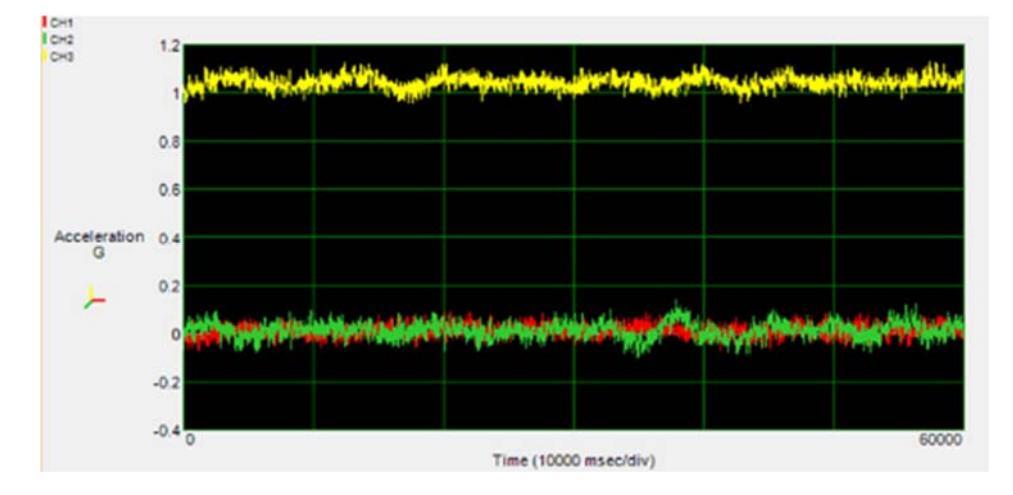
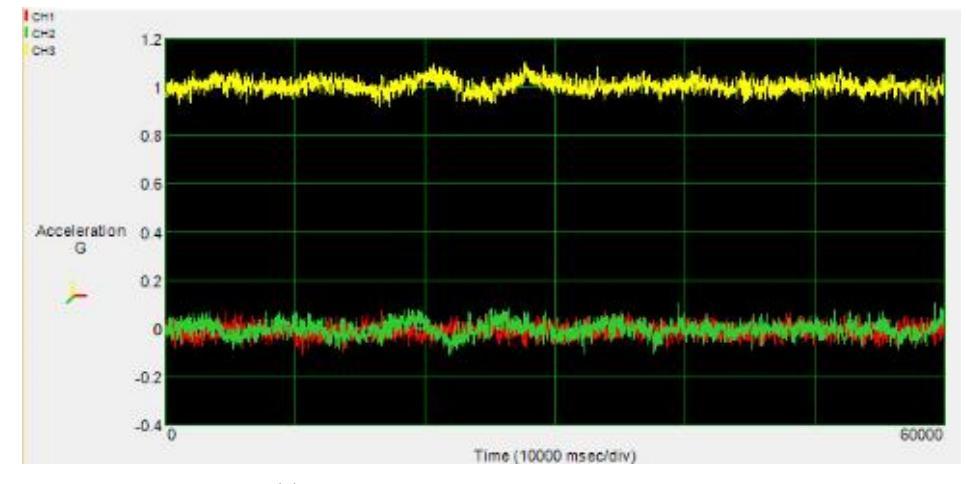
図 20(a):外海における振動(No.1 加速度計)

図 20(b):外海における振動(No.2 加速度計)

図 20(a)、図 20(b)、図 20(c)より、外海における加速度については、3 軸とも波浪の影響により、振動を受けていることが分かる。特に上下方向と左右方向に強い振動があった。また被曳船側の左右方向の揺れは若干小さくなっている。これは被曳船の形状が平らで喫水が深いことが挙げられる。

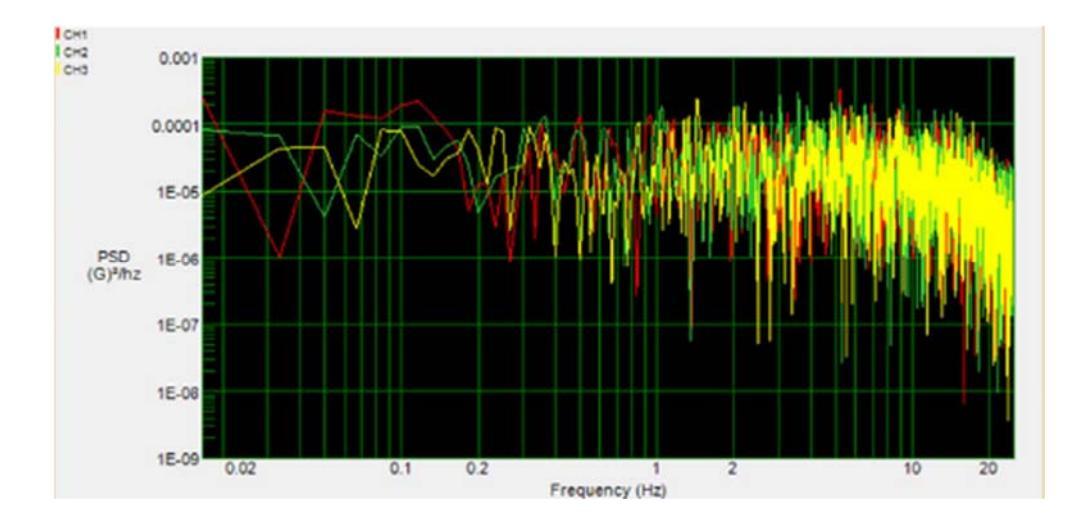
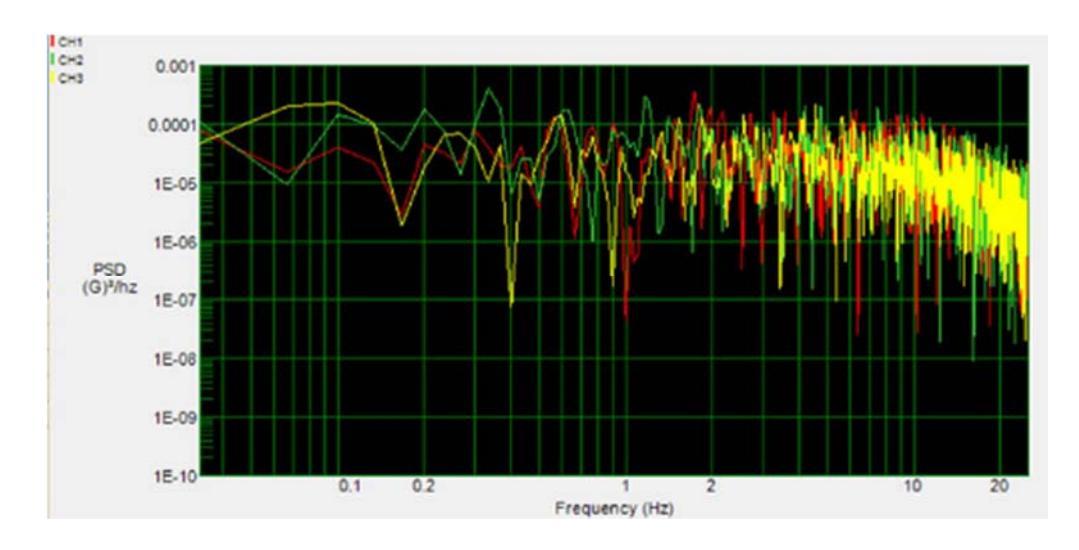
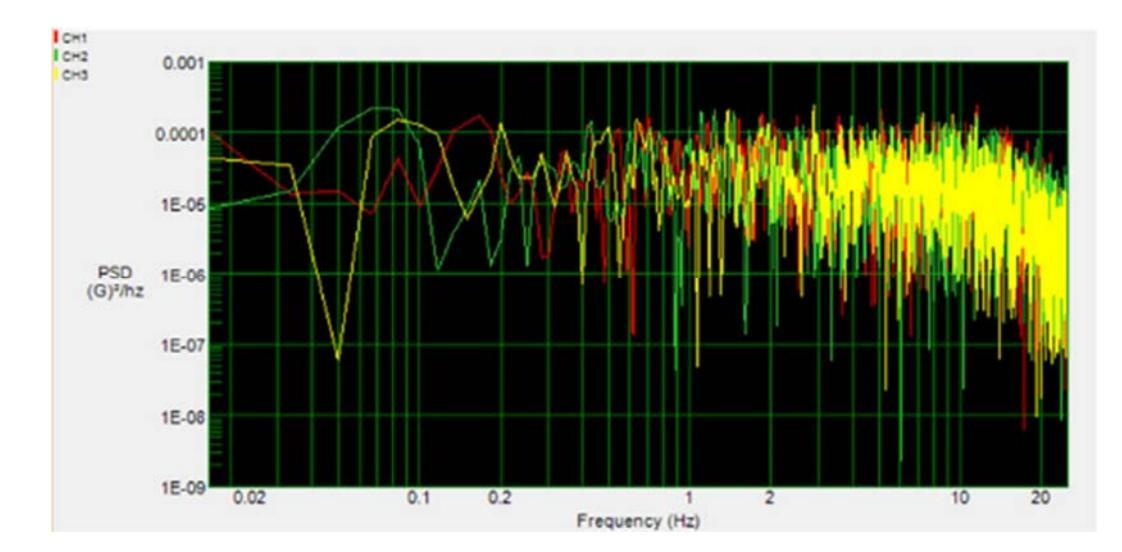
次に図 21(a)に内海における No.1 加速度計の振動の加速度スペクトラム密度の計測 結果を、図 21(b)に No.2、図 21(c)に No.3 の計測結果をそれぞれ示す。図の縦軸は PSD (Power Spectrum Density) を表す。PSD とは横軸の周波数 hz (時間) 当たり がもつエネルギーのことであり、図はその分布となる。

図 21(a): 内海における加速度スペクトラム密度(No.1 加速度計)

図 21(b): 内海における加速度スペクトラム密度(No.2 加速度計)

図 21(c): 内海における加速度スペクトラム密度(No.3 加速度計)

図 21(a)、図 21(b)、図 21(c)より、加速度スペクトラム範囲は 10⁻⁴から 10⁻⁸G²/hz と低 く、各軸には大きな加速度が付与されていない。つまり外力の影響がほとんどないこ とが見て取れる。

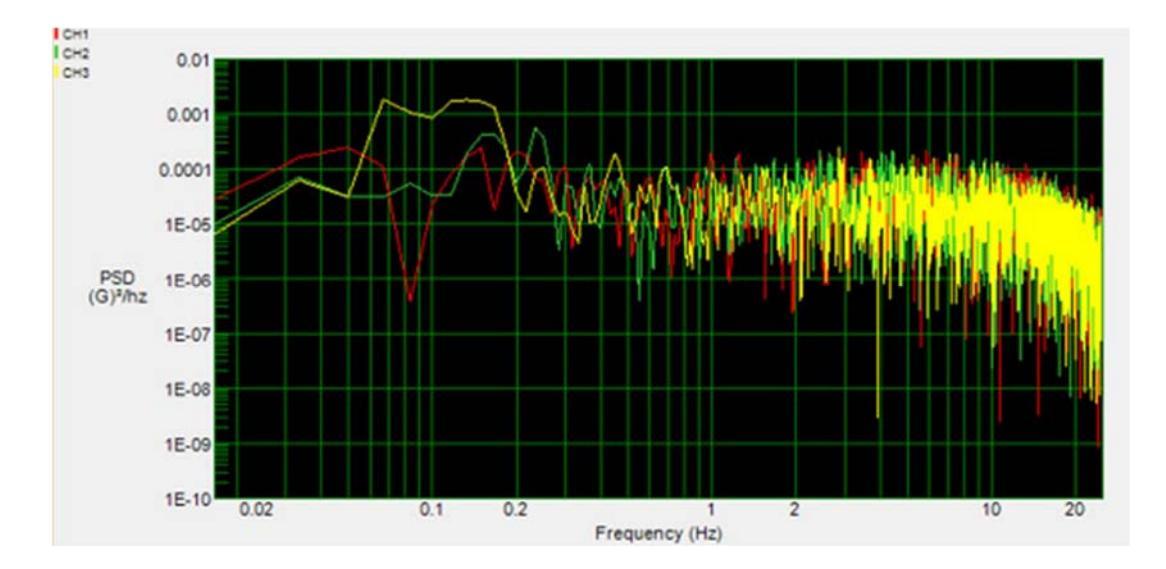
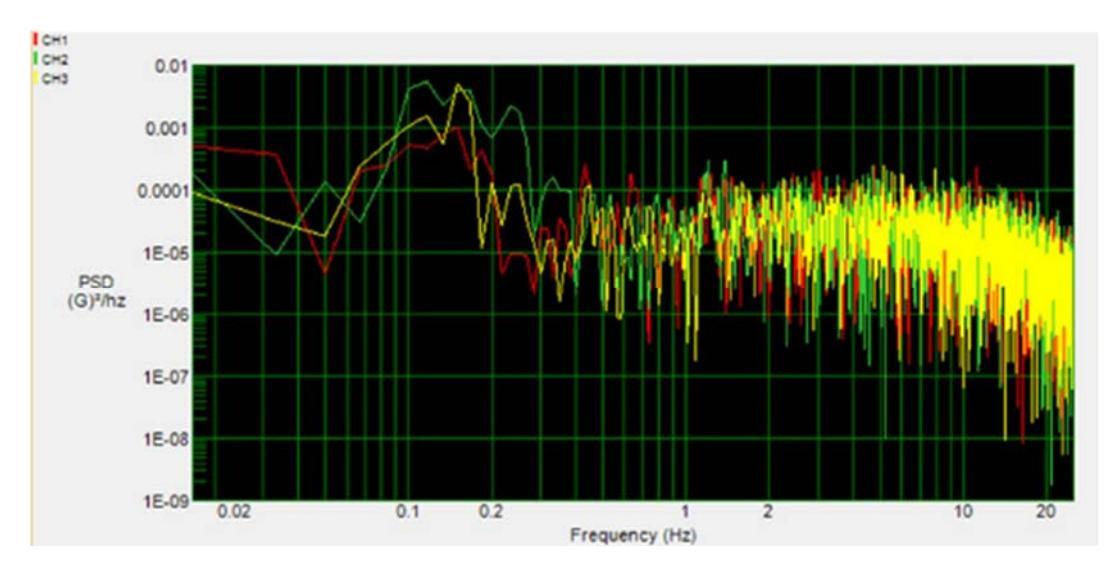
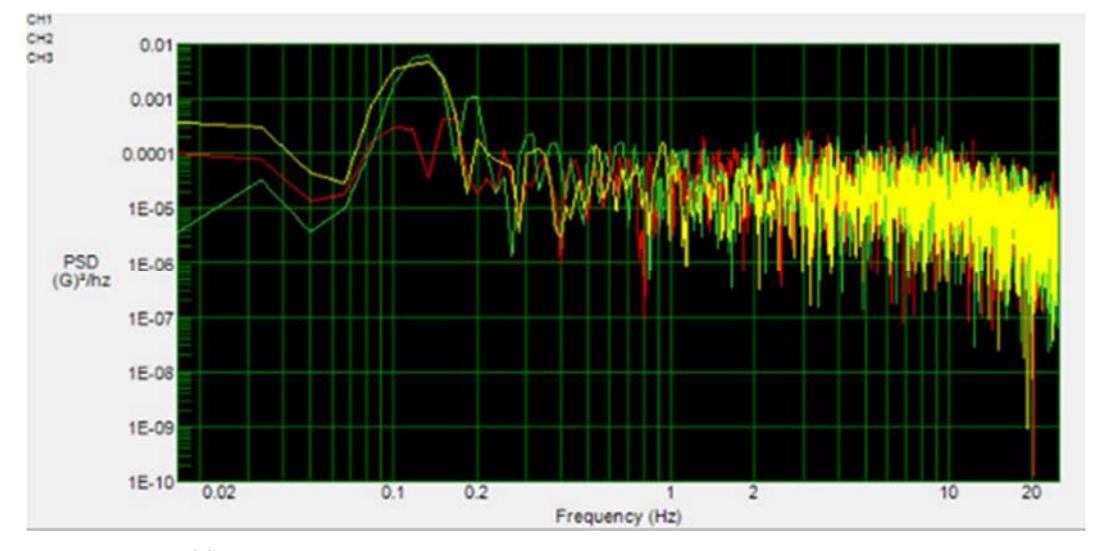
図 22(a):外海における加速度スペクトラム密度(No.1 加速度計)

図 22(b):外海における加速度スペクトラム密度(No.2 加速度計)

図 22(c):外海における加速度スペクトラム密度(No.3 加速度計)

図 22(a)、図 22(b)、図 22(c)より、加速度スペクトラム範囲は 10⁻² あたりから 10⁻⁸G²/hz までと大きくなっている。これは外海に出たことによるうねりの影響であると 考える。そして図 22(a)の上下揺れのみ、10⁻³ G²/hz 以下となっている。これは前項で も述べた通り被曳船の船型によるものであると考える。 (3) 実験②の解析

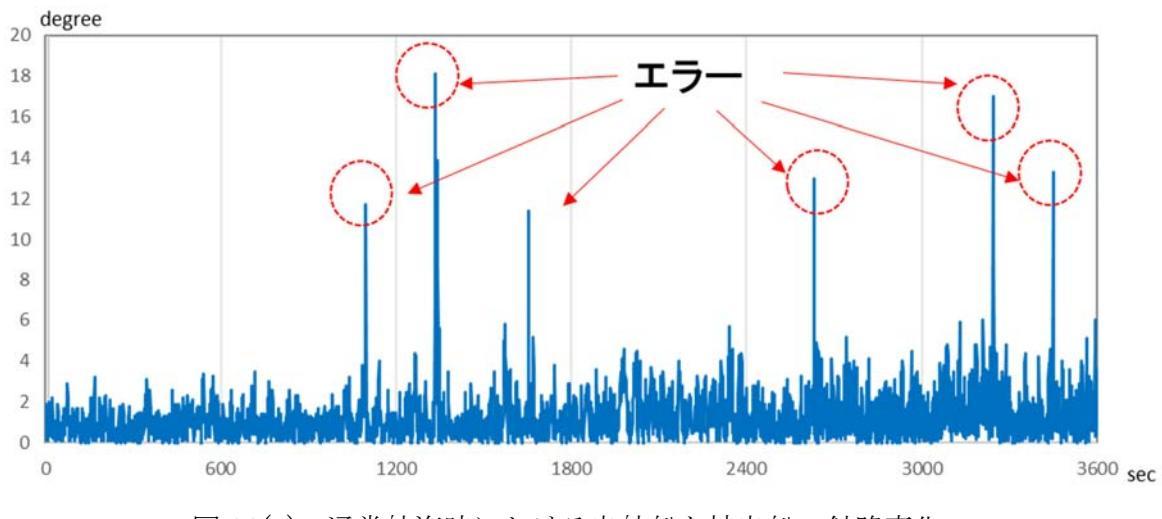
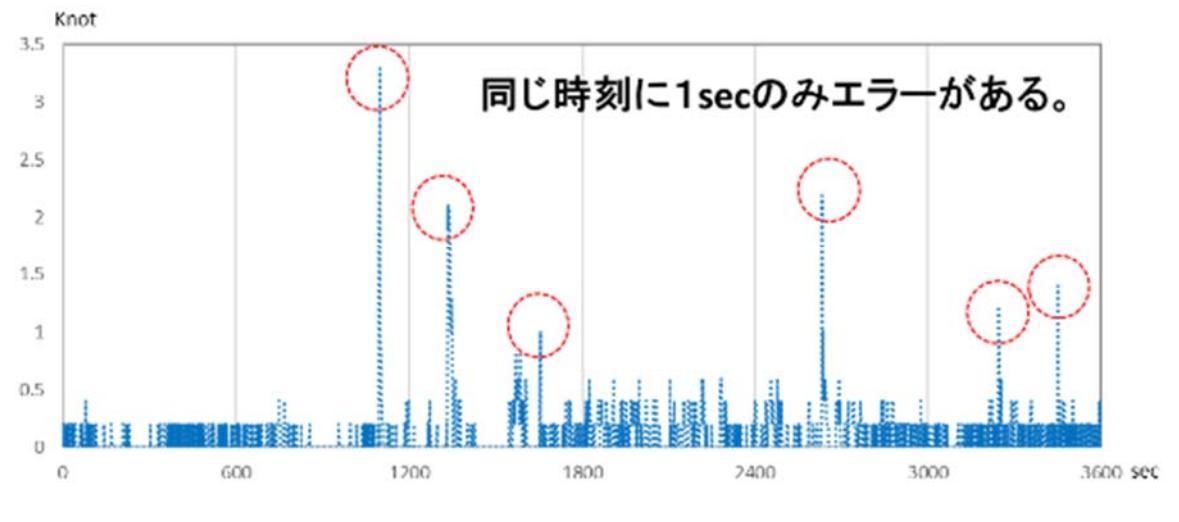
図 23(a):通常航海時における曳航船と被曳船の針路変化

図 23(b): 通常航海時における曳航船と被曳船の速力変化

図 23 より横軸を時間(秒)、縦軸を(a)は度(degree)、(b)は速力(knot)としている。 なお両図は曳航船と被曳船のサテライトコンパスから得られた針路と速力の差(Tug Co-Berge Co、Tug Speed-Berge Speed)の絶対値を表している。サンプル数は 3600 (1時間分)である。同図よりエラーとみられる箇所が点在している。いずれのエラー 箇所も、曳航船には見られず、被曳船のみに1秒だけ突出した「ずれ」が見られた。瞬間的な被曳船への衝撃も可能性が無いわけではないが、この海域では変針が一切なく、 同時刻前後の曳航船の針路、速力に大きな変化がなかったため、被曳船側のエラーと見なす。

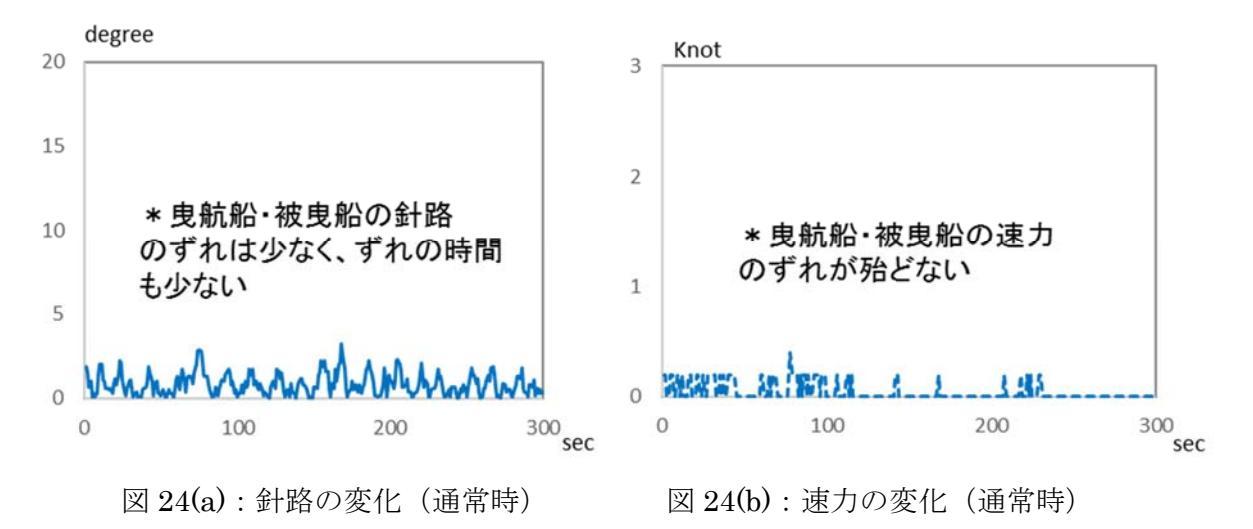
図 24 より、軸の系統は図 22 と同じであるが、サンプル数は 300(10 月 3 日の 11 時 30 分からの 5 分間)とした。また曳航船・被曳船の針路のずれは非常に少なく、曳航 船と被曳船の針路がずれている時間も非常に少ない。これは、曳航船が被曳船を外力の 影響なく真っすぐに引っ張ることが出来ているからであると考える。その根拠となる結 果を図 25 に示す。同図は曳航船と被曳船の針路の平均と標準偏差である。

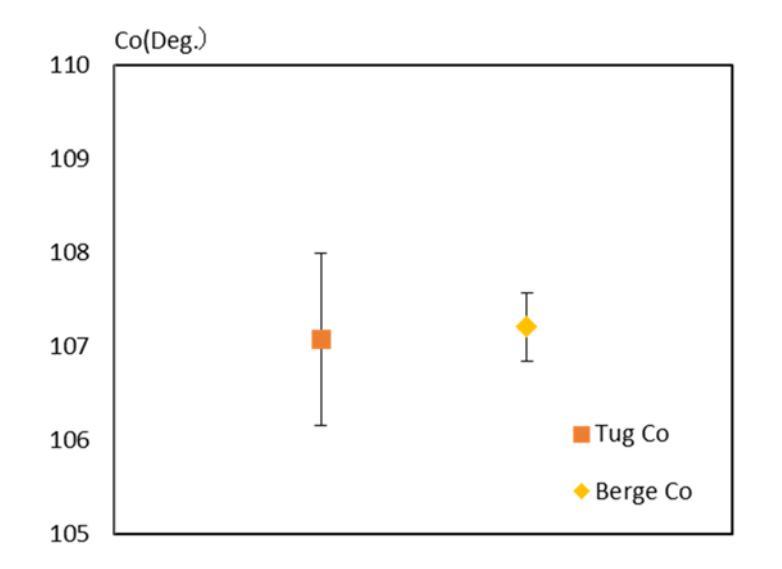
図 25: 曳航船と被曳船の針路の平均と標準偏差(通常航海時)

図 25 より、曳航船と被曳船の針路の平均は、曳航船が 107.1 度、被曳船が 107.2 度と ほぼ同じなった。またそれぞれの標準偏差も曳航船が 0.9 度、被曳船が 0.4 度となり、 原針路に対して、1 度以内の針路のずれで順調に航行していることが分かった。

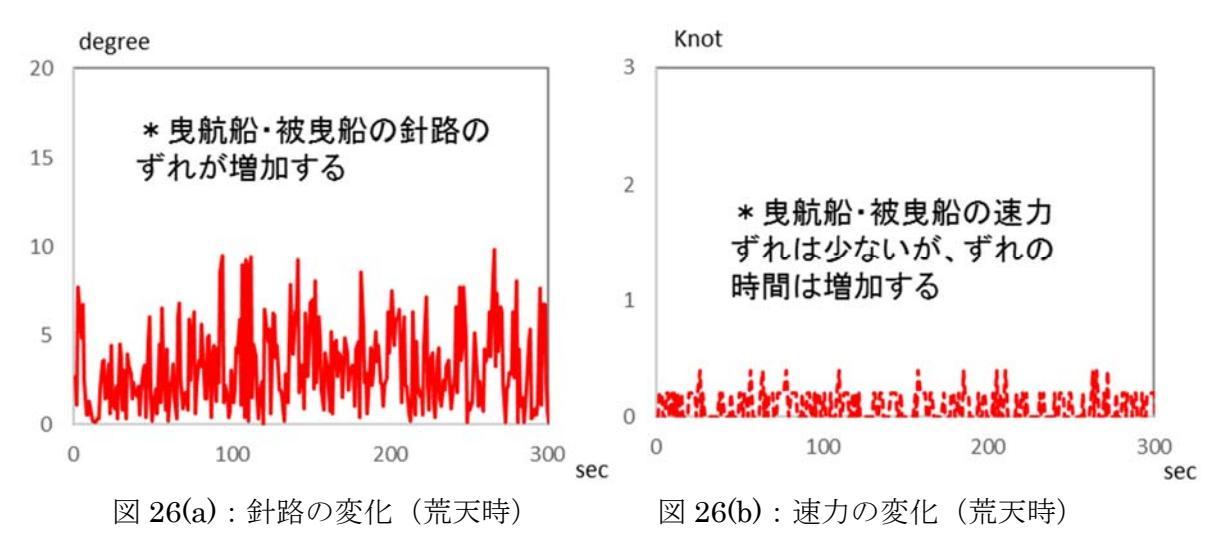
図 26 より、サンプル数は 300(10 月 2 日の 21 時 55 分からの 5 分間)である。荒天 時の曳航船と被曳船の針路のずれは通常航海時に比べて、大きく増加する。また針路が ずれる時間が大半となる。また同じく荒天時の曳航船と被曳船の速力のずれは少ないが、 多くの時間で速力のずれが生じていることが分かった。

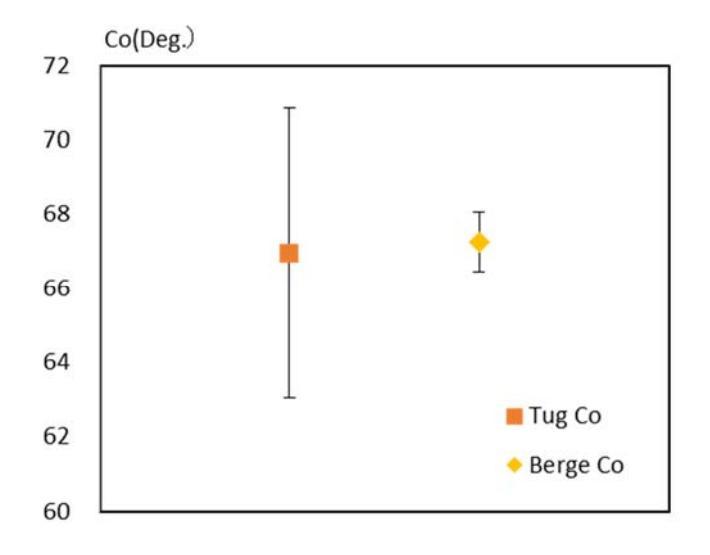
図 27: 曳航船と被曳船の針路の平均と標準偏差(荒天時)

図 27 より、通常航海時と比較した場合、曳航船の標準偏差が 3.9 度となり、大きくなっていることが分かる。計測地点は変針の無い海域であるため、針路を保つことが困難であったことが伺える。しかし、それに対して被曳船の標準偏差は 0.8 度と非常に小さい。被曳船は重量、幅もあり安定していることが分かる。また曳航船と被曳船の針路の平均は、曳航船が 66.9 度、被曳船が 67.2 度と非常に近い値であり、外力を受けた場合でも、非常に安定して曳航できることが分かった。次に図 28 の(a)、(b)に通狭時における曳航船と被曳船の針路・速力の変化について示す。

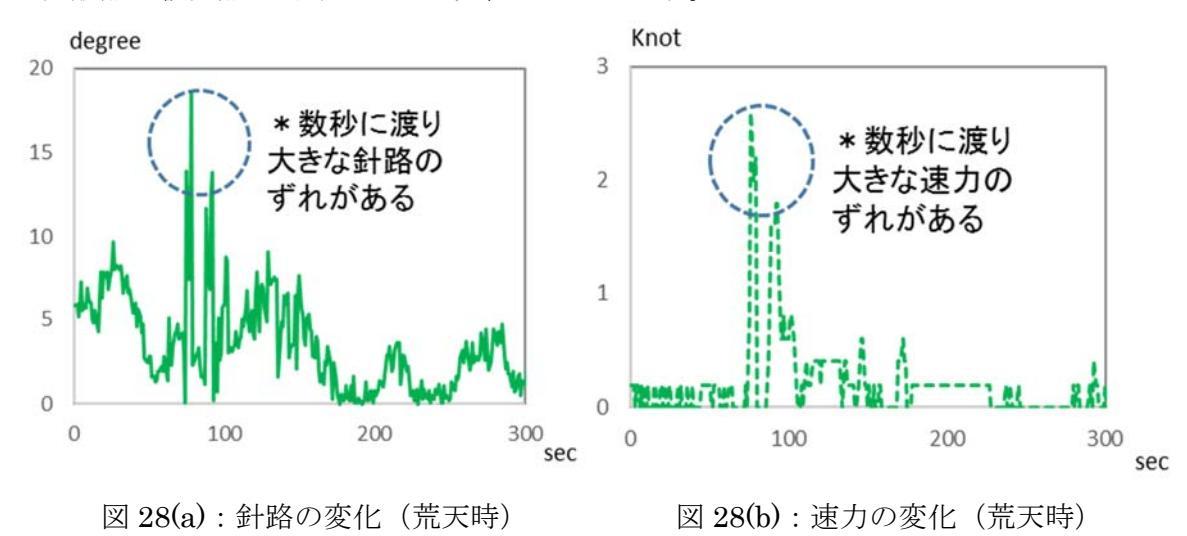
図 28 より、サンプル数は 300(10 月 2 日の 10 時 55 分からの 5 分間)である。通狭時における曳航船と被曳船の針路については、通常航海や荒天時とは異なり、針路および速力が大幅にずれる部分が存在した。図 10 のエラーと断定した部分とは異なり、数秒に渡り連続的に変化していることから、計測エラーとは考えにくく、何かしらの外力の衝撃を受けた可能性が高い。なおこのずれが起きた時、曳航船は変針してはいなかった。また図 29 に通狭時における曳航船と被曳船の針路の平均と標準偏差について示す。

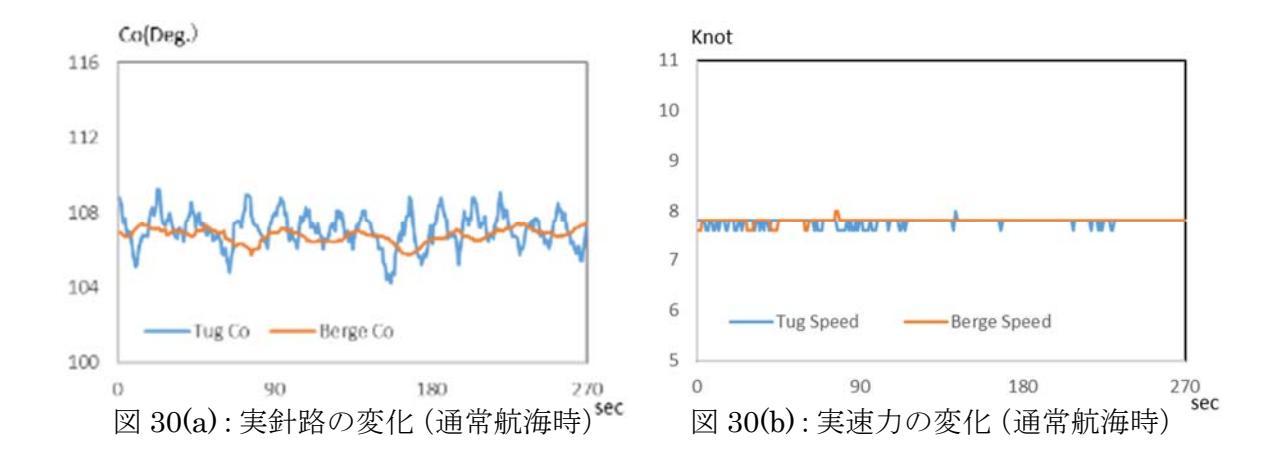
図 30(a)より、通常航海時の曳航船の針路は左右にゆっくりと振れているがその幅は小 さく非常に安定していることが分かる。また被曳船の針路は殆ど一直線に進んでいるこ とが分かる。そして図 30(b)より曳航船、被曳船共に速力のずれが殆どなく、一定の速 力に乗り安定して曳航していることが分かる。また図 31(a)に荒天時の曳航船と被曳船 の実際の針路の変化、そして図 31(b)に実際の速力の変化を示す。

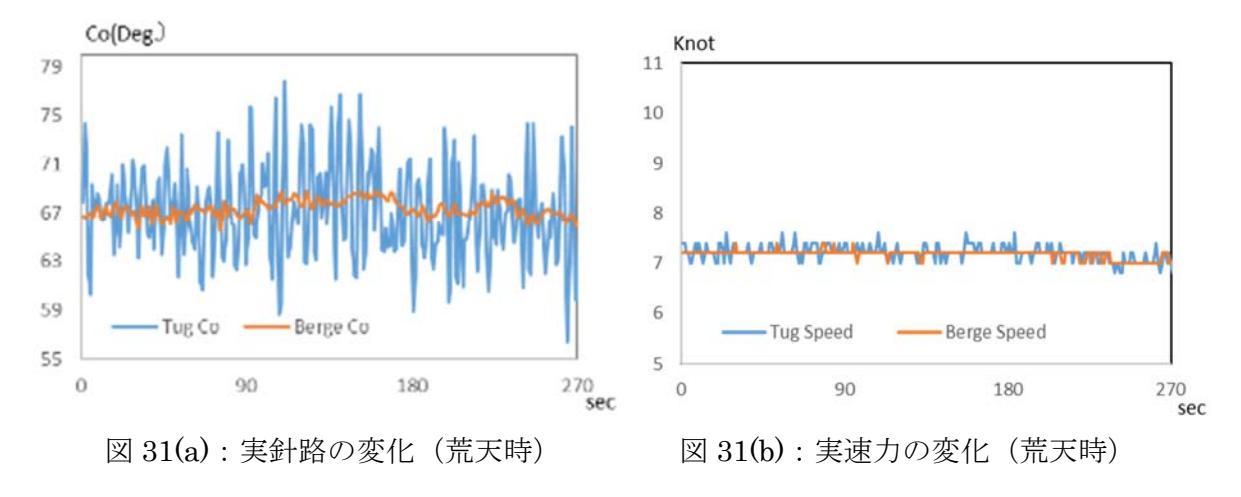
図 31(a)より、荒天時の曳航船の針路は小刻みに左右に振られている。これは曳航船の 船首が波に取られていることや針路を安定させるために舵を多用していることが考え られる。また図 31(b)より、通常航海時に比べ、曳航船の速力は、多少変化しているが、 被曳船については、速力が安定している。これは操船者が曳航船と被曳船との距離を保 ちながらワイヤーロープが一定のテンションとなるように調整していることが読み取 れる。最後に、図 32(a)に通狭時の曳航船と被曳船の実際の針路の変化、そして図 32(b) に実際の速力の変化を示す。

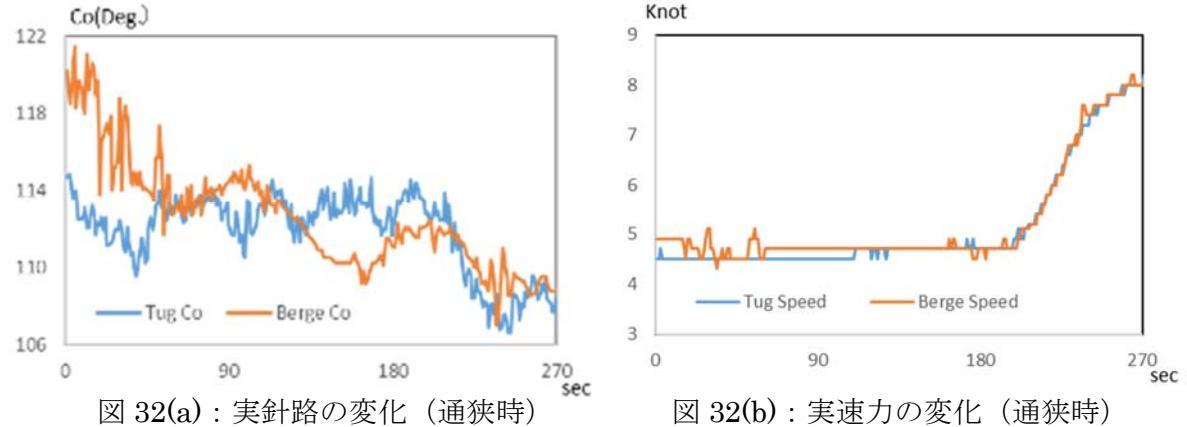
図 32(a)より、サンプルのどのエリアでも曳航船の針路の変化が激しいため、針路が 114度~110付近であった部分を表している。また 200sec付近で尾道水道を抜けて、 270sec以降は緩やかに変針している。図 32(b)より、通狭時には曳航船と被曳船との 速力のずれが常に生じ、通狭後、増速しその後は同じ速力となっている。先述した船 長の話によると、狭いところではワイヤーを短くして航行する。そして4ノット前後 に減速していることから、曳航船は被曳船と近づき過ぎないように距離を保ちながら 引っ張っていることが分かる。また狭い水道では航路幅も限定されるため、被曳船が 陸岸と一定の距離を保つように、曳航船の針路を調整しているように思われる。

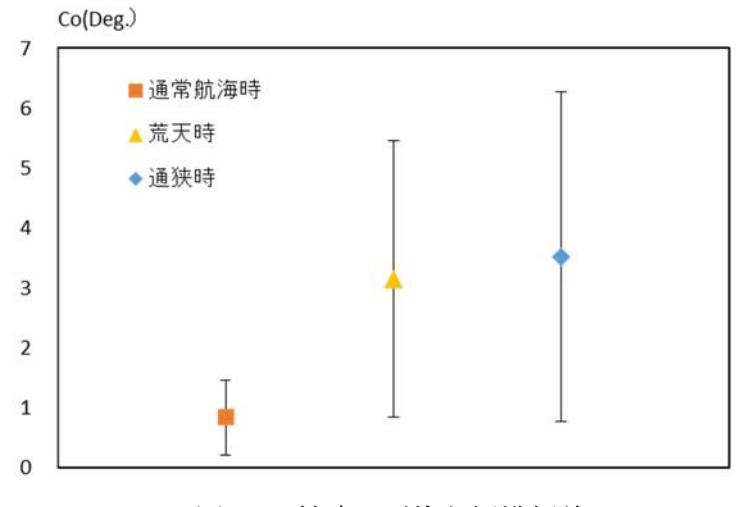
図 33: 針路の平均と標準偏差

図 33 より、通常航海時においては曳航船と被曳船の針路のずれがほぼ無いが、荒天時、通狭時には、ずれが増大する。また図 34 より、通常航海時の曳航船と被曳船の速力のずれは殆どなく、荒天時には多少のずれが生じる。また通狭時には速力のずれが増大することが明らかとなった。

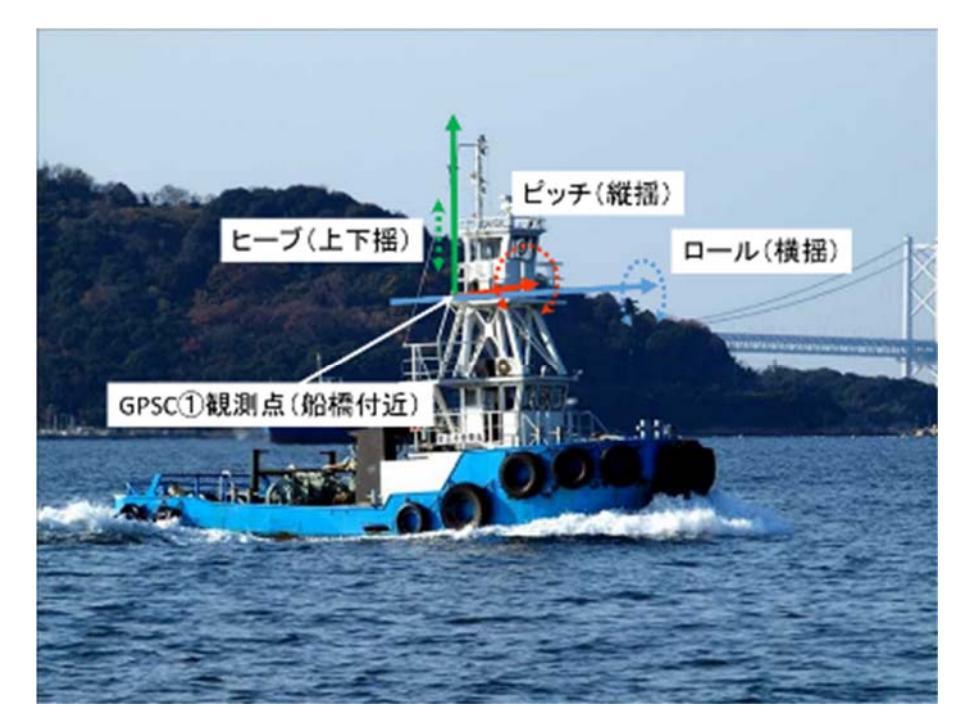
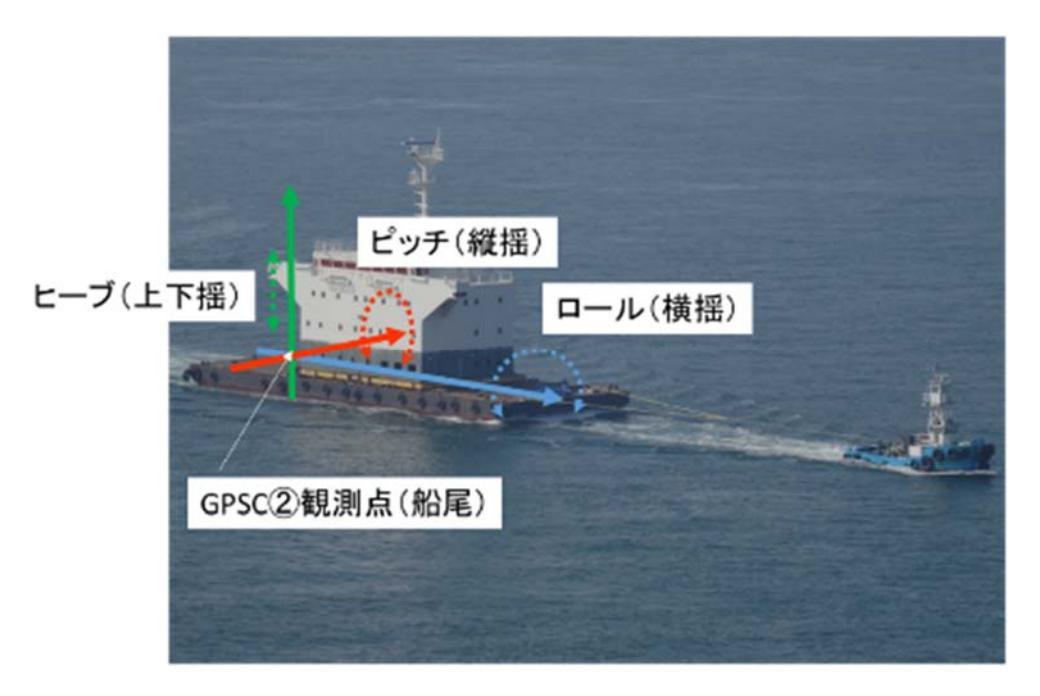
図 35: 曳航船の姿勢

図 36: 被曳船の姿勢

図 35、図 36 より、曳航船、被曳船はそれぞれ外力の影響を受けながら、ロール(横 揺)ピッチ(縦揺)、ヒーブ(上下揺)している⁽⁶⁾。前項で述べた、通常航海時、荒天 時、通狭時におけるロール角、ヒーブ角、ピッチ角の計測結果を以下に示す。

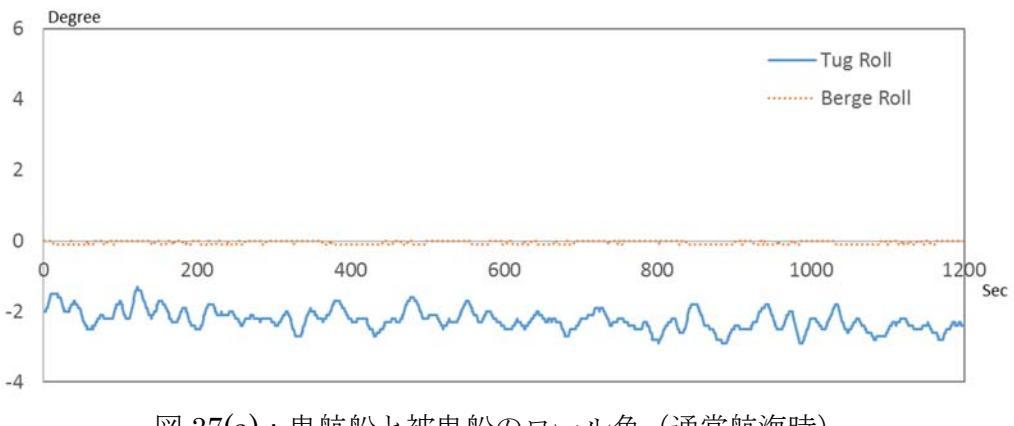
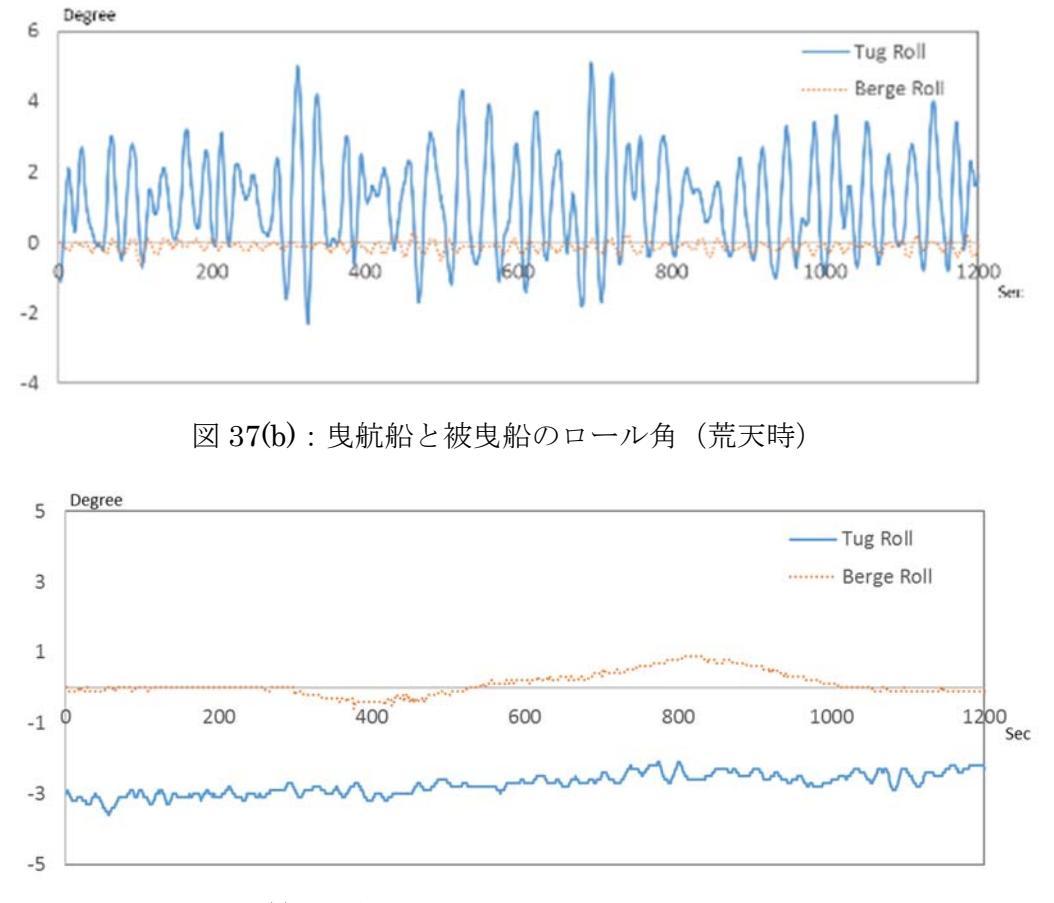
図 37(a): 曳航船と被曳船のロール角(通常航海時)

図 37(c): 曳航船と被曳船のロール角(通狭時)

図 37 の縦軸は角度を示し、横軸は秒を示しているが、実際は 0.2 秒毎の値である。従って 240 秒間のデータである。前項のすべてのグラフと計測開始時刻は同じである。 図 37(a)より、通常航海時では、曳航船は規則正しく横揺れし、その角度は 1 度以内で ある。そして被曳船の横揺れはほぼ無い。図 36(b)より、荒天時には 2 度から 3 度の 横揺れがあり、その周期から少しずれて被曳船が小刻みに横揺れしているが、その角 度は 0.3 度以内に留まっている。そして図 36(c)より、通狭時には曳航船は通常航海時 と同じ程度横揺れしているが、被曳船は 300sec 辺りで左に、その反動のためか 800sec 辺りで右に傾いている。偏りがある揺れではなく、波形がサインカーブを描い ているため、横切り船や行会い船の横波等を受けた可能性もある。
