平成27年度報告書

船舶加速度・衝撃値データの統計処理等の理論化 及びその活用に関する研究

大島商船高等専門学校

神戸大学大学院

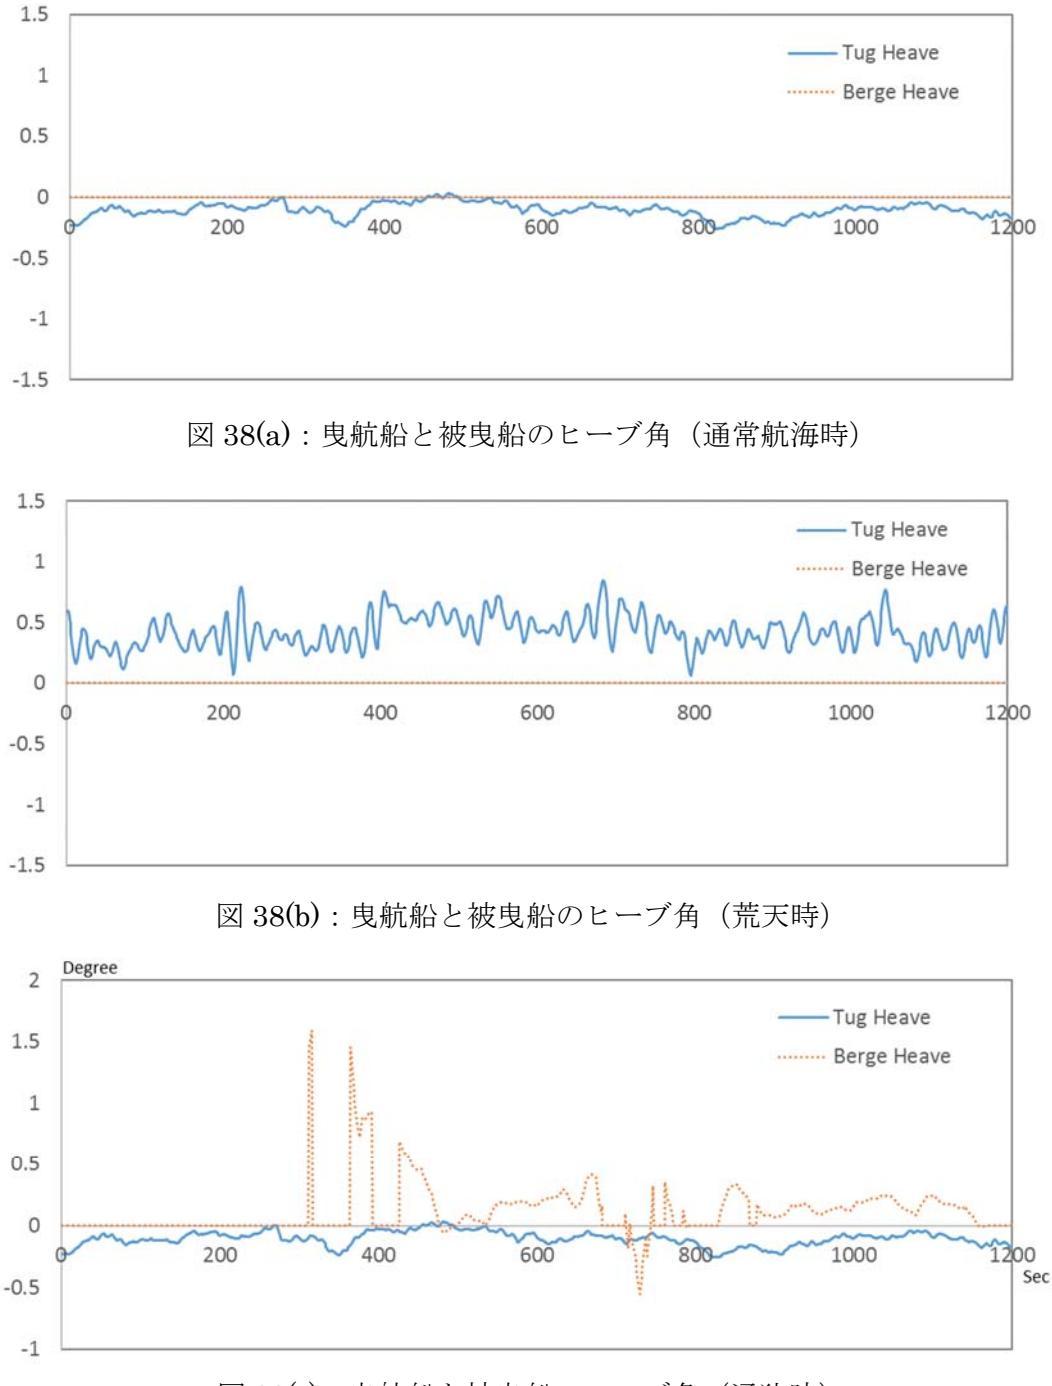
図 38(c): 曳航船と被曳船のヒーブ角(通狭時)

図 38(a)より、通常航海時では、曳航船の上下揺れもほとんどなく、被曳船の上下揺れ は無い。図 38(b)より、荒天時には1度以内の上下揺れがあるが、通常航海時と同じく 被曳船の上下揺れは無い。図 38(c)より、通狭時には、曳航船では上下揺れは少なく、 被曳船では 300sec 付近から、1.5 度の上方への揺れがあり、その後不安定となった。 300sec 付近はロール角にも変化があった時点である。従って計測エラーとも考え難 く、外力の影響であると考える。

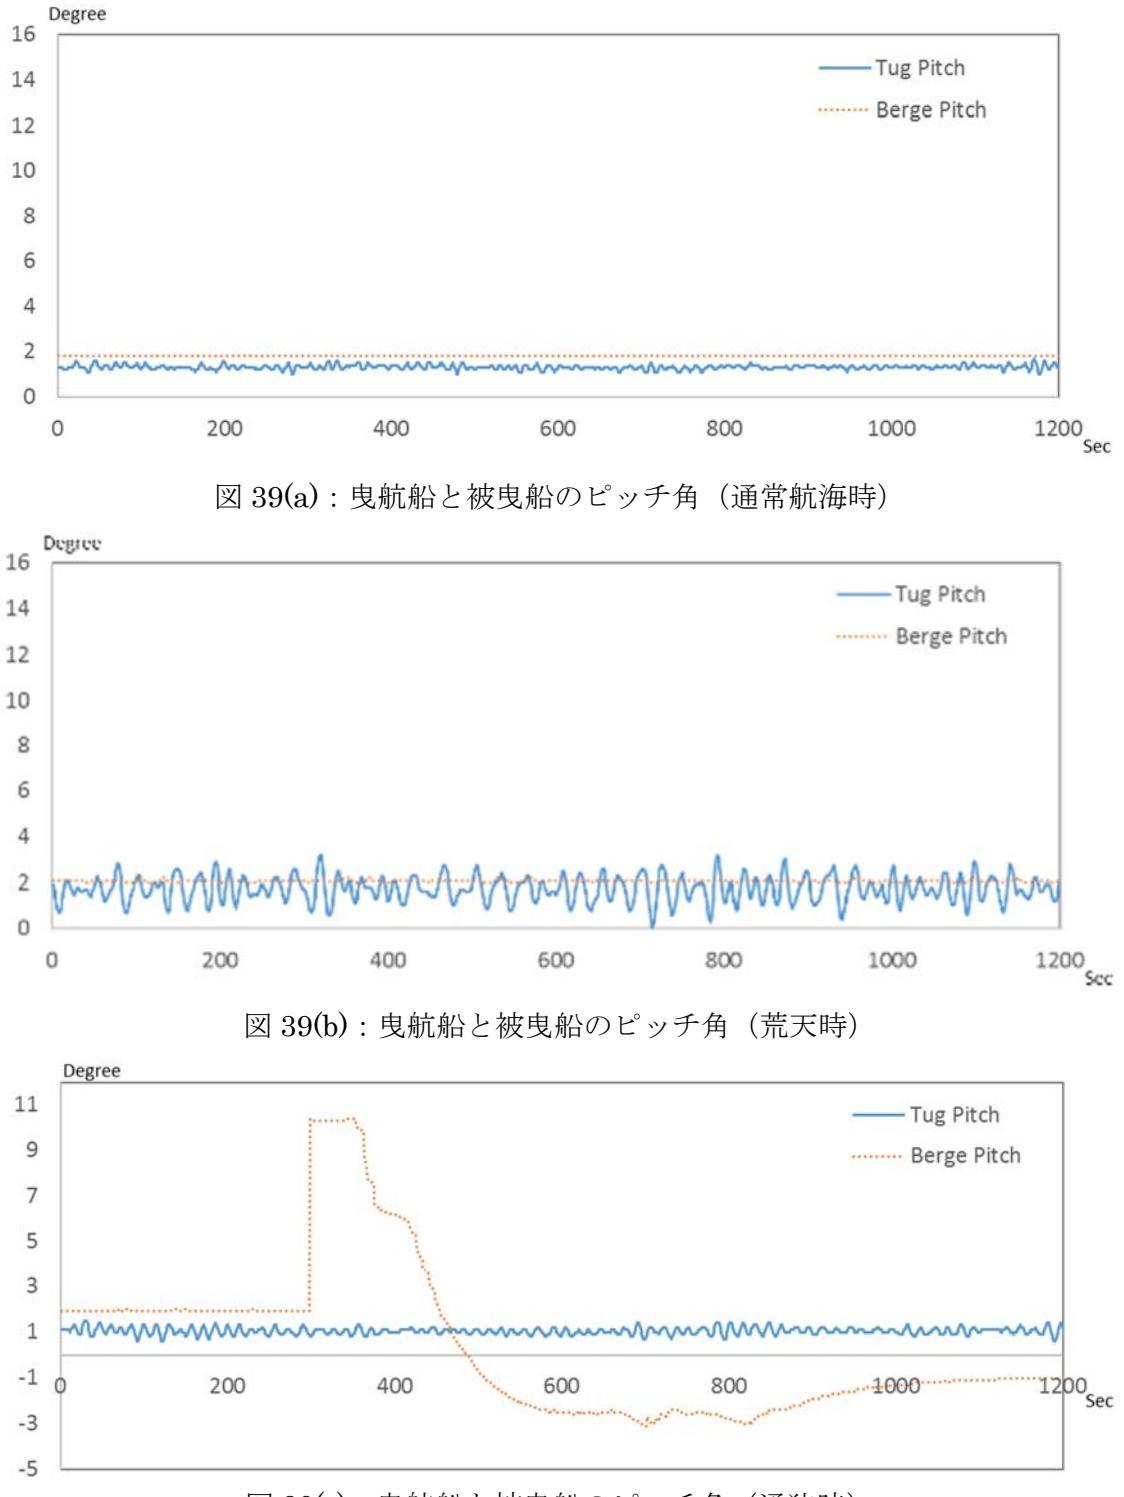
図 39(c): 曳航船と被曳船のピッチ角(通狭時)

図 39(a)より、通常航海時では、曳航船のピッチ角の変化はほとんど無く、被曳船については、変化は無かった。図 39(b)より、荒天時には曳航船のピッチ角の変化は増加するが、被曳船については、同じく変化は無かった。しかし図 39(c)より、曳航船のピッチ角の変化はほとんど無かったが、被曳船についてはロール、ヒーブと同じように300sec 付近で、大きく前方に傾きその反動で後方に傾いた。

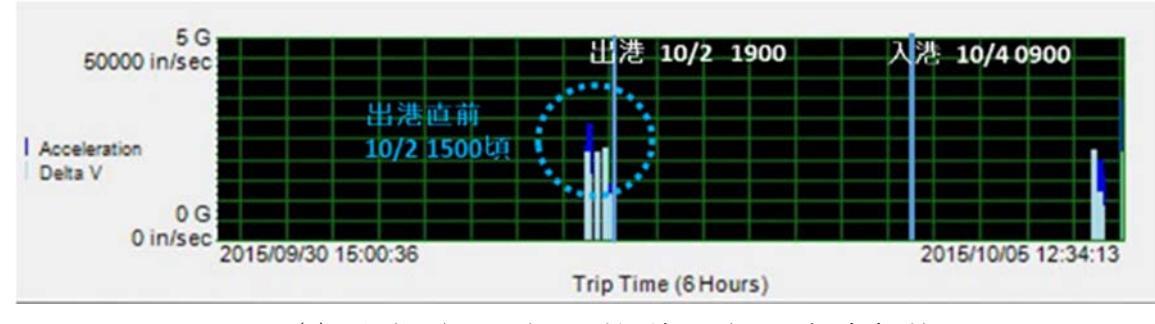
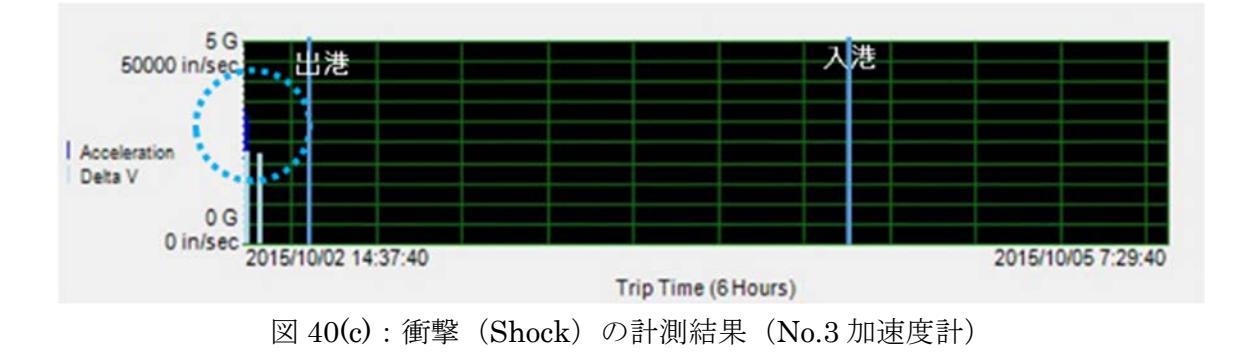
図 40(a): 衝撃(Shock)の計測結果(No.1 加速度計)

図 40(b): 衝撃(Shock)の計測結果(No.2 加速度計)

図 40(a)、図 40(b)、図 40(c)より、衝撃値を計測した時間はいずれも出港直前の 1500 頃のみであった。次に全体の振動の計測結果について解説する。図 41(a)に加速度計 No.1 の計測結果、図 41(b)に加速度計 No.2 の計測結果、そして図 41(c)に加速度計 No.3 の計測結果を示す。

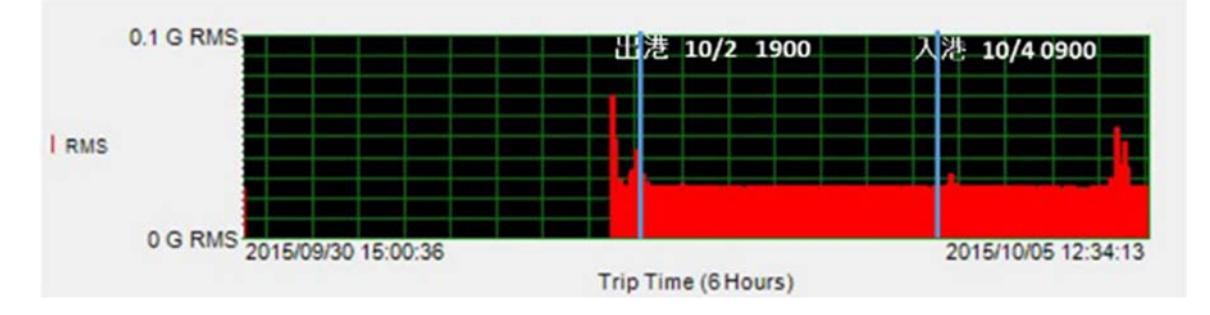
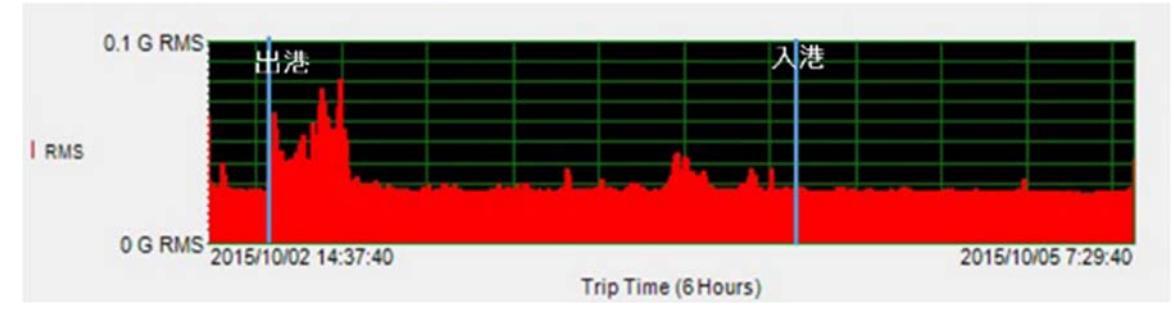
図 41(a): 振動(Vibration)の計測結果(No.1 加速度計)

図 41(c): 振動(Vibration)の計測結果(No.3 加速度計)

図 41(a)、図 41(b)、図 41(c)より、図 40 の結果と同様、出港直前の 1500 前後から振動は計測されている。図 41(a)より、被曳船の出港から入港までの振動はほぼ一定であった。図 41(b)より、出港から 5 時間の範囲に通常の倍の振動を受けている。この時間帯は台風の影響があった荒天時が含まれている。また図 41(c)も(b)と同様の時間帯に

強い振動を観測している。

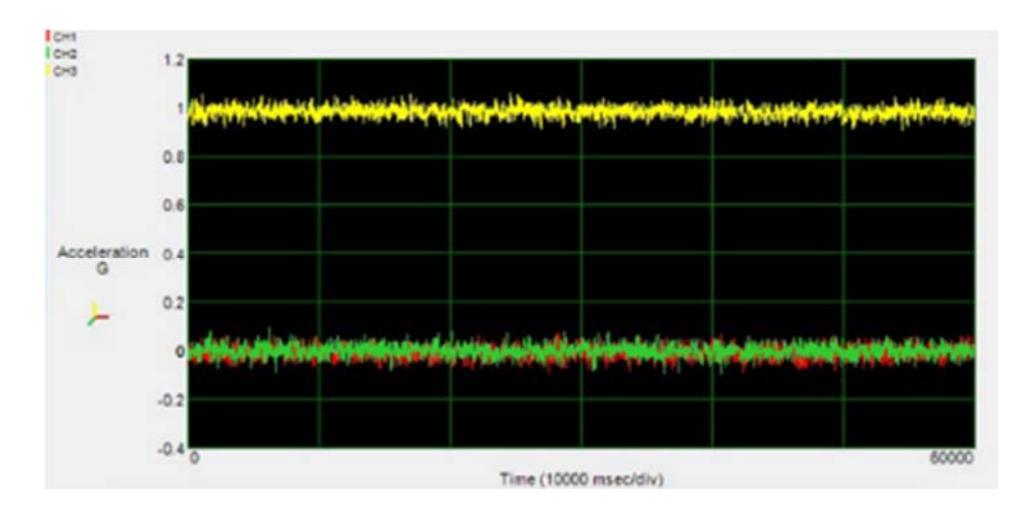
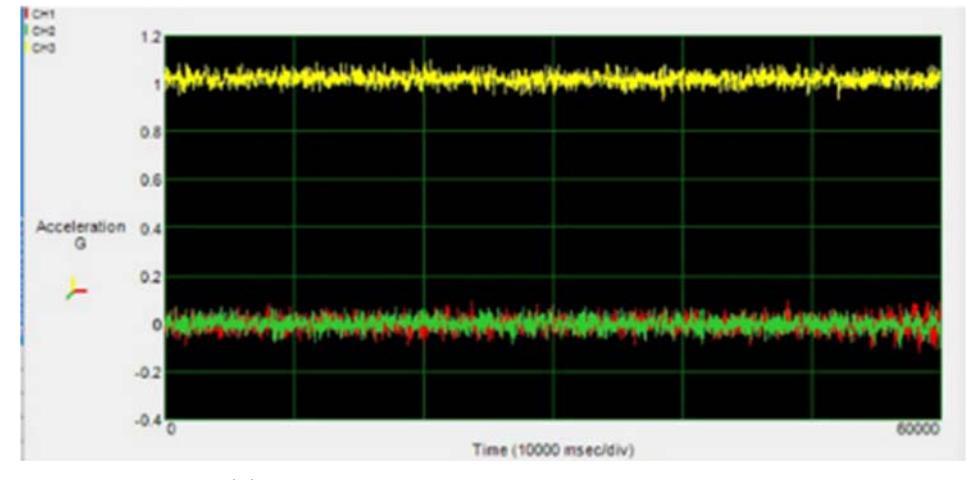
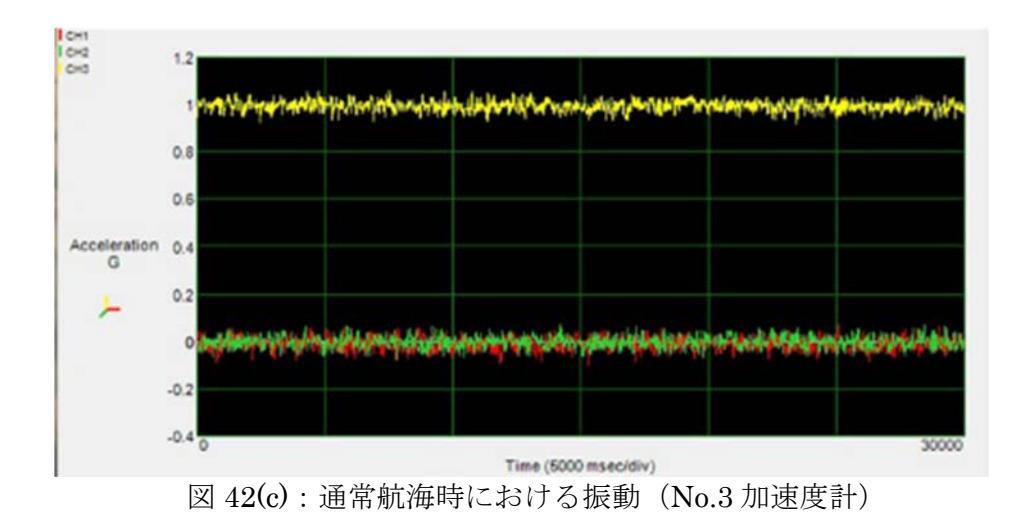
図 42(a): 通常航海時における振動(No.1 加速度計)

図 42(b): 通常航海時における振動(No.2 加速度計)

図 42(a)、図 42(b)、図 42(c)より、各方向の振動の変化は殆ど無い。次に、図 43(a)に No.1 で荒天時における No.1 加速度計の振動の計測結果を、図 43(b)に No.2、図 43(c) に No.3 の計測結果をそれぞれ示す。

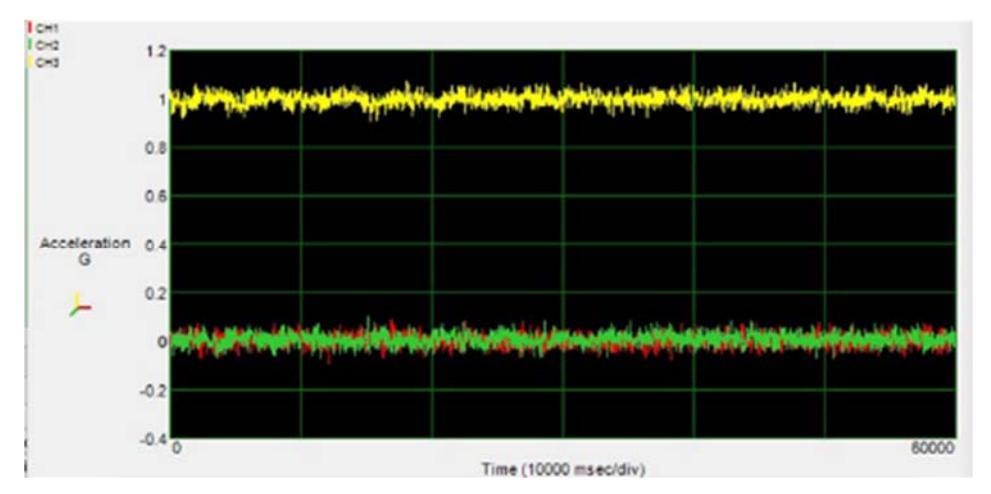
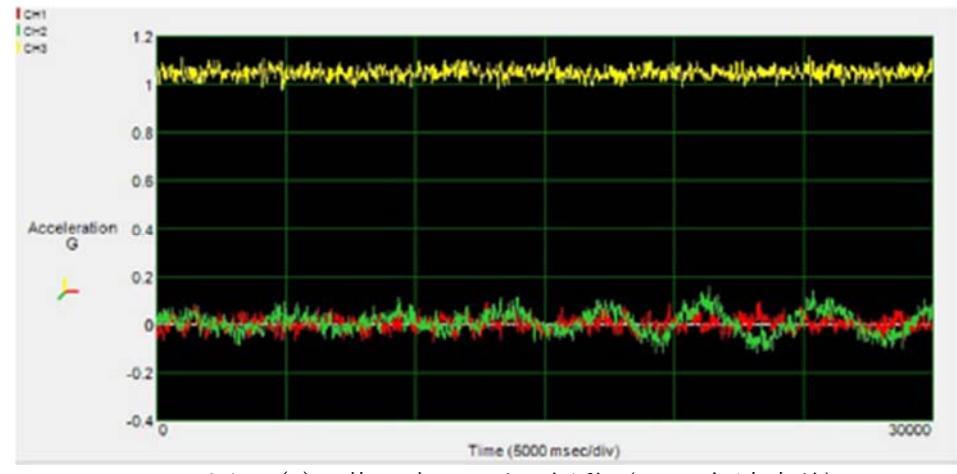
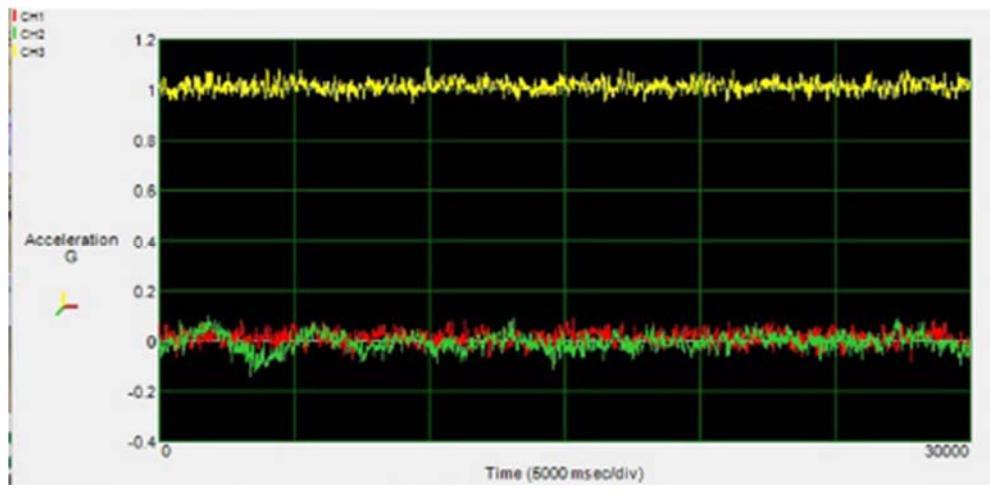
図 43(a): 荒天時における振動(No.1 加速度計)

図 43(b): 荒天時における振動(No.2 加速度計)

図 43(c): 荒天時における振動(No.3 加速度計)

図 43(a)より、被曳船の振動は変わらないが、図 43(b)、図 43(c)より、曳航船の左右方向の振動が大きくなっていることが分かる。これは波浪による横揺れが大きくなったことが考えられる。

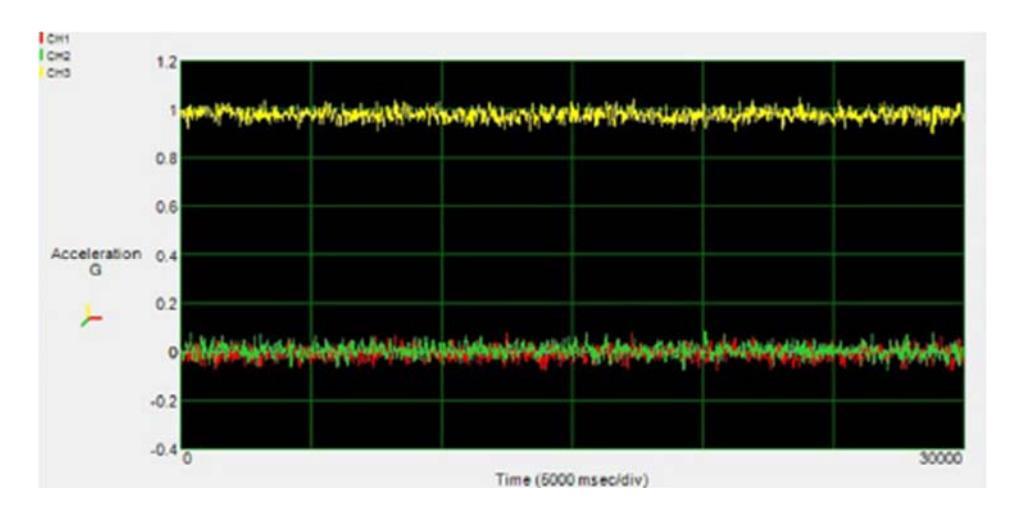
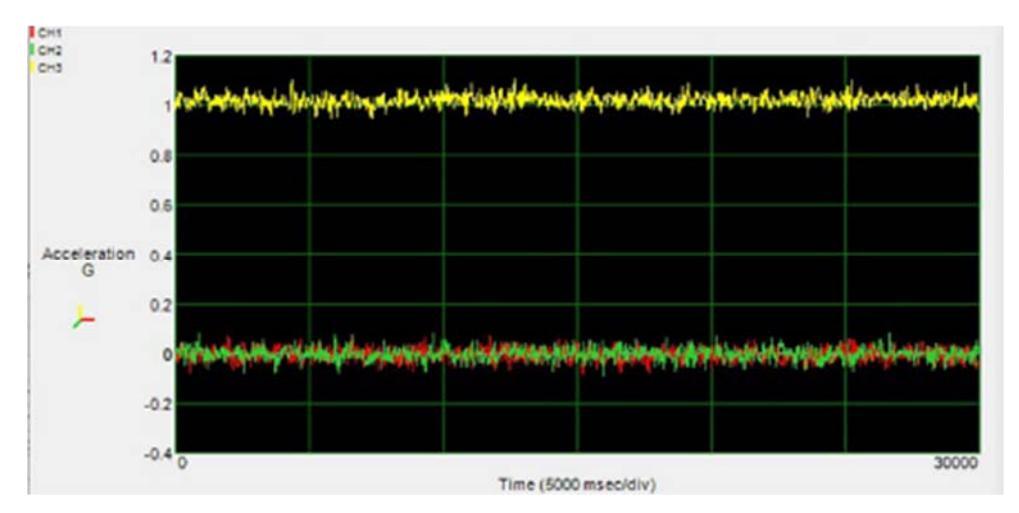
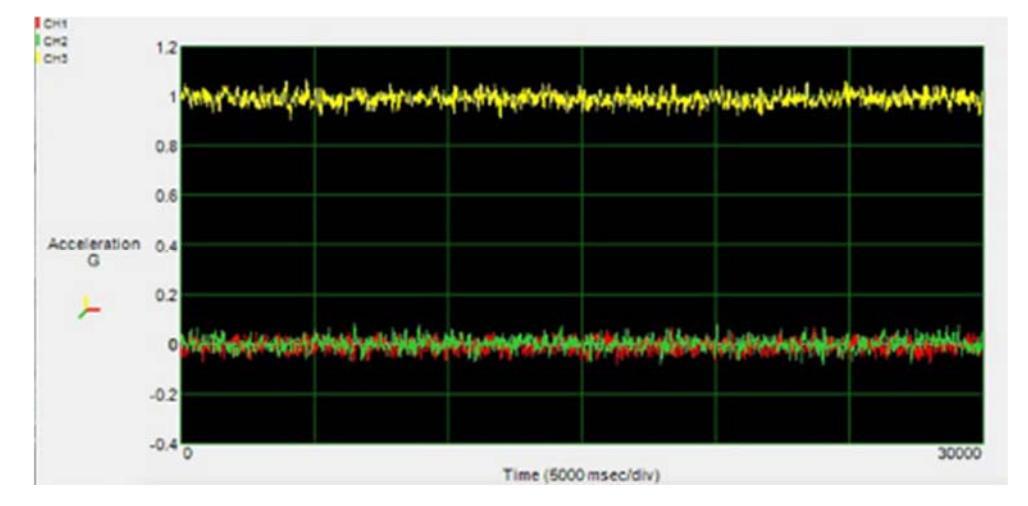
図 44(a): 通狭時における振動(No.1 加速度計)

図 44(b): 通狭時における振動(No.2 加速度計)

図 44(c): 通狭時における振動(No.3 加速度計)

図 44(a)、図 44(b)、図 44(c)において、激しい振動の変化は見られなかった。

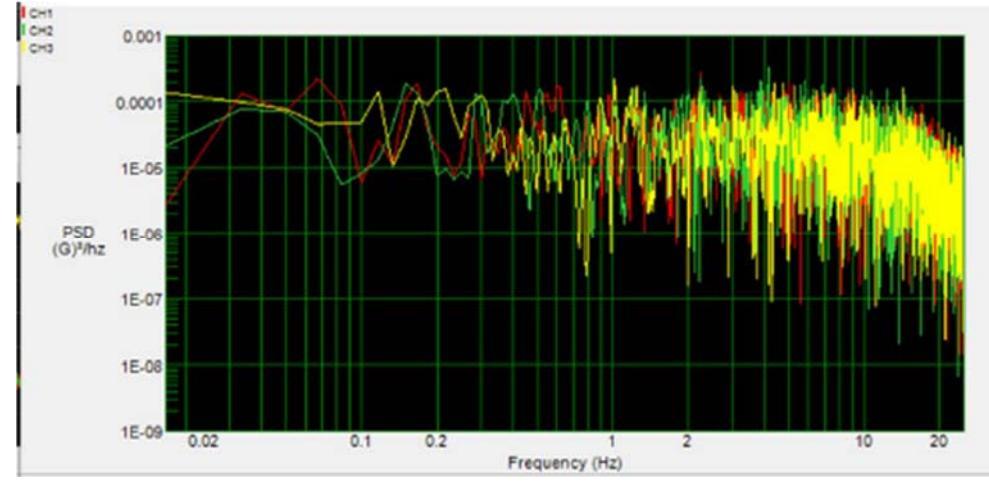
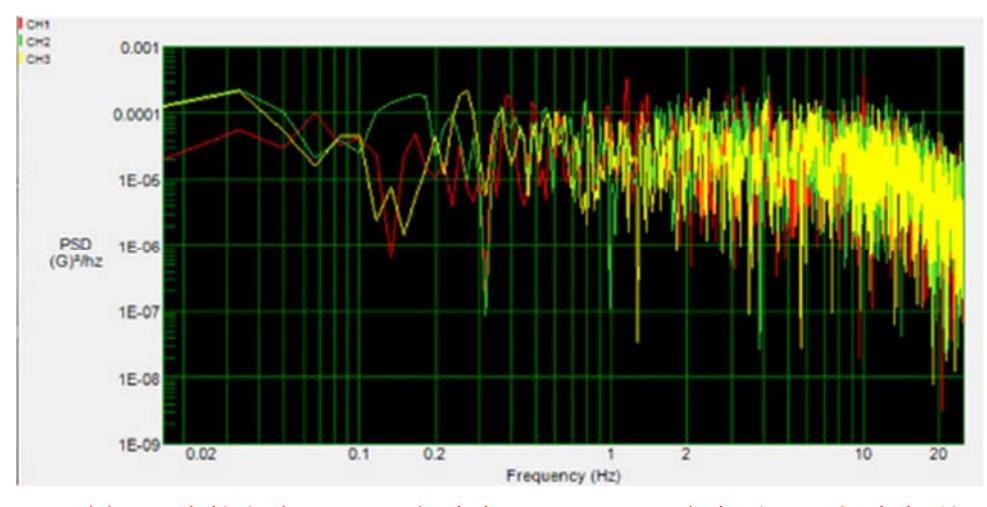
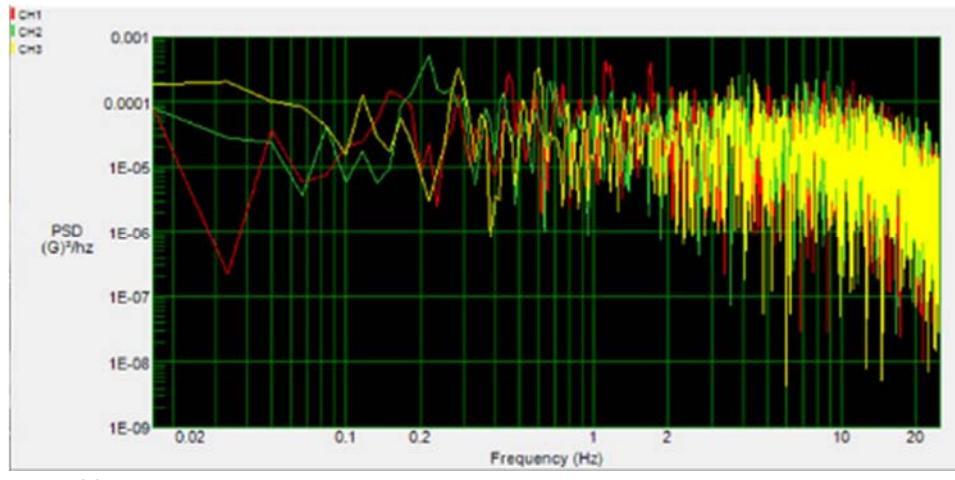
図 45(a):通常航海時における加速度スペクトラム密度(No.1 加速度計)

図 45(c):通常航海時における加速度スペクトラム密度(No.3 加速度計)

図 45(a)、図 45(b)、図 45(c)より、加速度スペクトラム範囲は、全報告書の貨物船と比較すると 10⁻⁴から 10⁻⁸G²/hz と低く⁽⁵⁾、やはり各軸には大きな加速度が付与されていない。実験①同様、気象条件が良いためであると考える。

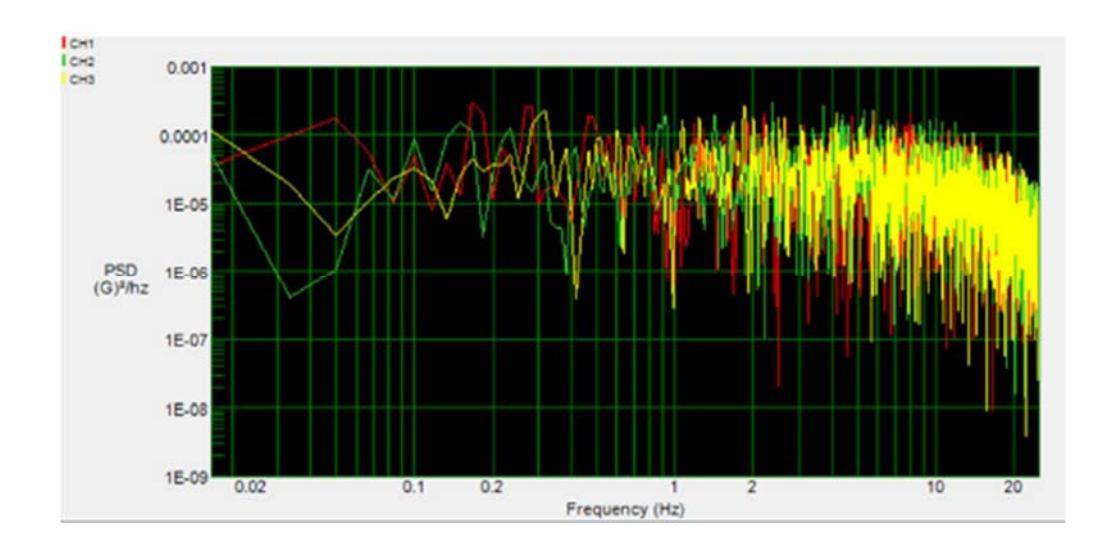
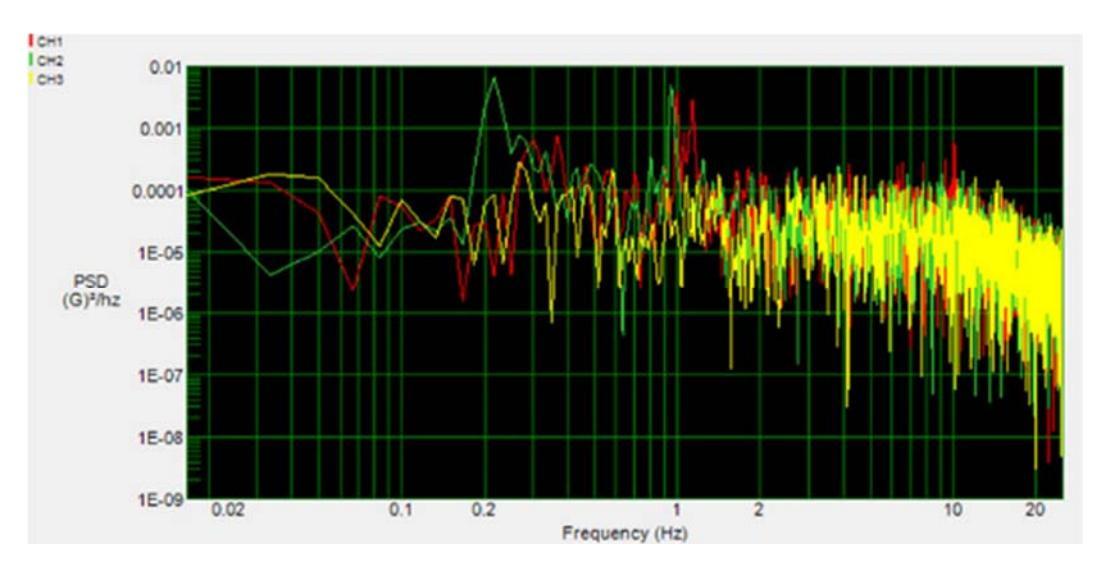
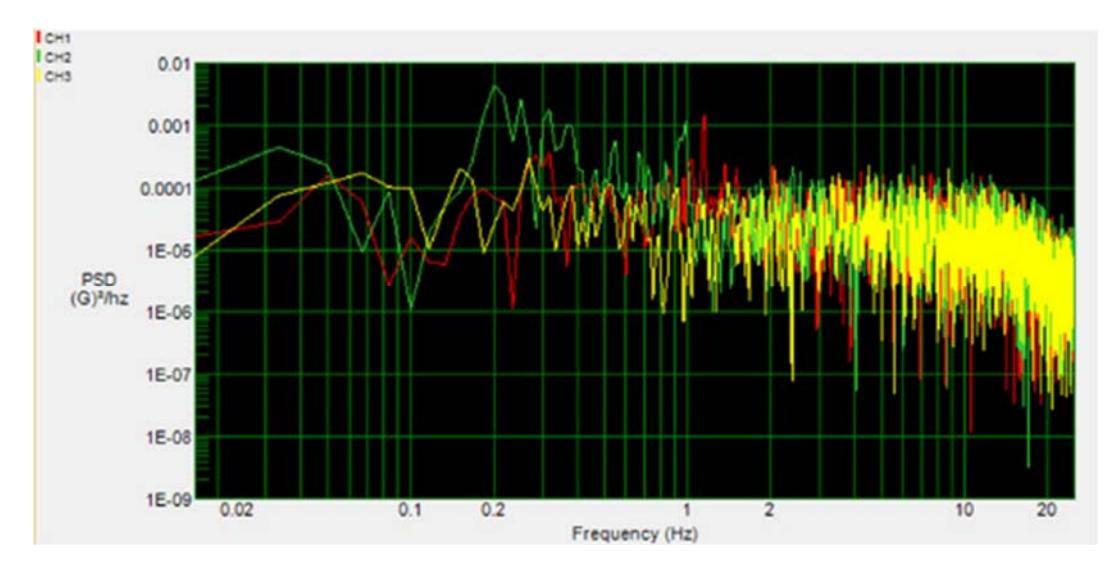
図 46(a): 荒天時における加速度スペクトラム密度(No.1 加速度計)

図 46(b): 荒天時における加速度スペクトラム密度(No.2 加速度計)

図 46(c): 荒天時における加速度スペクトラム密度(No.3 加速度計)

図 46(a)より加速度スペクトラム範囲は 10⁻⁴から 10⁻⁸G²/hz と低かったが、図 46(b)、 図 46(c)を見てわかる通り、各加速度スペクトラム範囲は 10⁻³から 10⁻⁸G²/hz までに拡 大している。また左右方向に関しては 10⁻²付近に達している。外海において、曳航船 は激しく横揺れしていることが分かる。

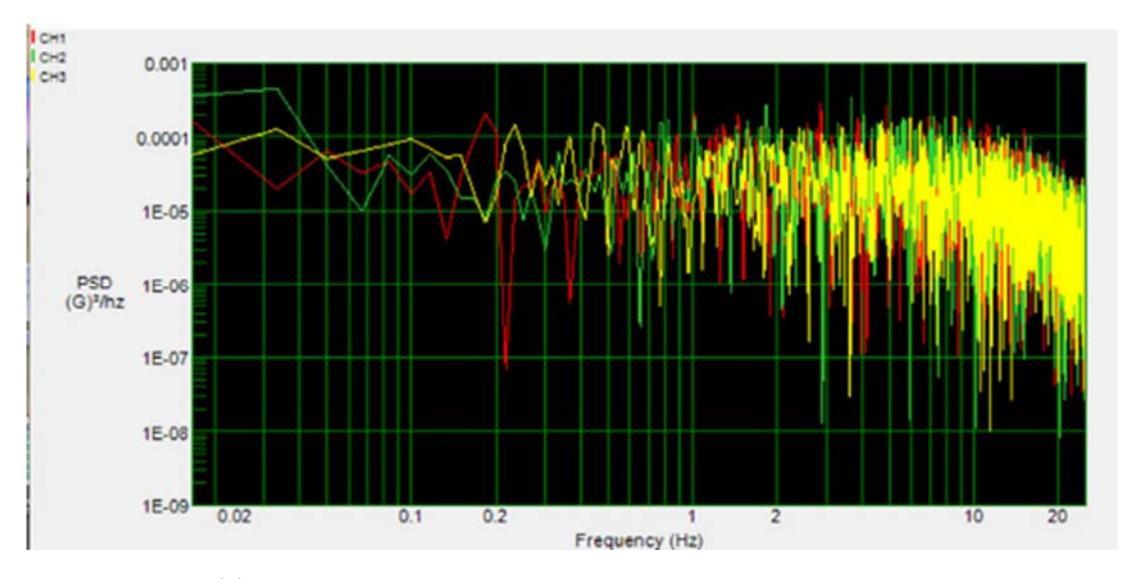
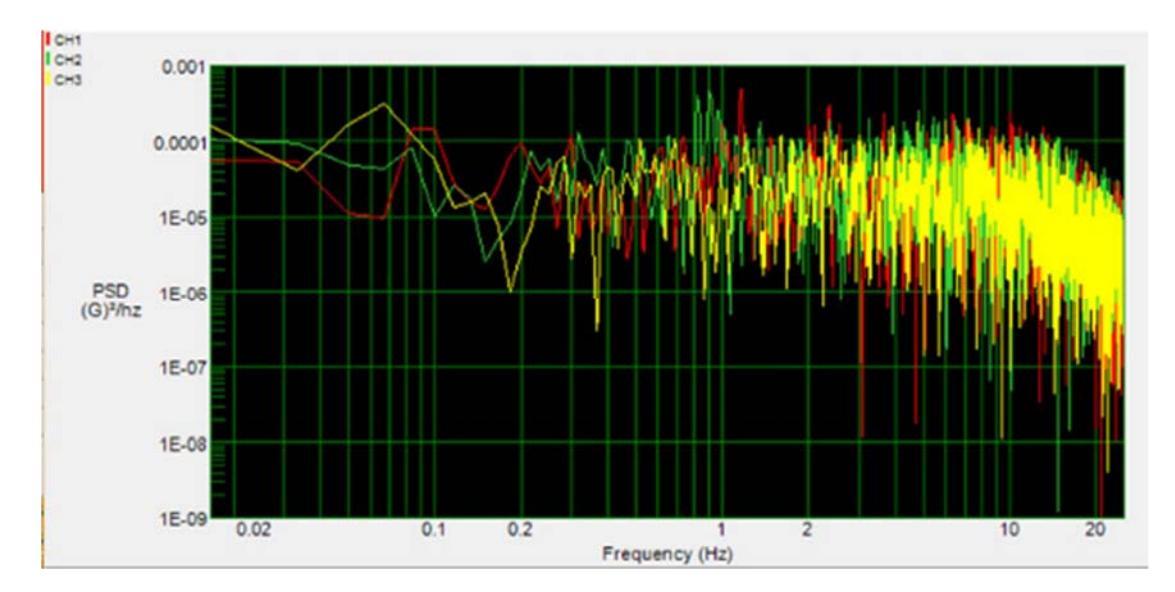
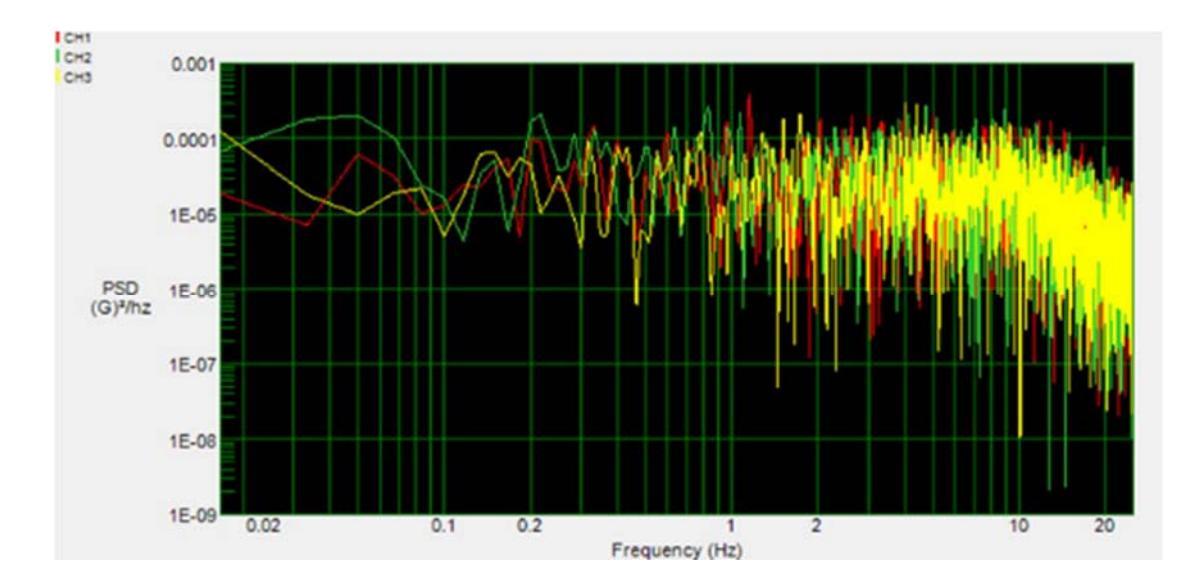
図 47(a): 通狭時における加速度スペクトラム密度(No.1 加速度計)

図 47(b): 通狭時における加速度スペクトラム密度(No.2 加速度計)

図 47(c): 通狭時における加速度スペクトラム密度(No.3 加速度計)

図 47(a)、図 47(b)、図 47(c)より、通狭時においても加速度スペクトラム範囲は 10⁻⁴ から 10⁻⁸G²/hz と低く、通常航海時と変わらない。これは前項で述べたように、狭い 水道において操船者が曳航索を緩ませないように上手に操船していたことが分かる。
